Reseña Vértice Geodésico

Número.....: 18524
Nombre.....: Gorita
Municipios: Sanxenxo
Provincias: Pontevedra
Fecha de Construcción.....: 01 de junio de 1982
Pilar sin centrado forzado...: 1,20 m de alto, 0,30 m de diámetro.
Último cuerpo.....: 2,00 m de alto, 1,00 m de ancho.
Total cuerpos.....: 1 de 2,00 m de alto.

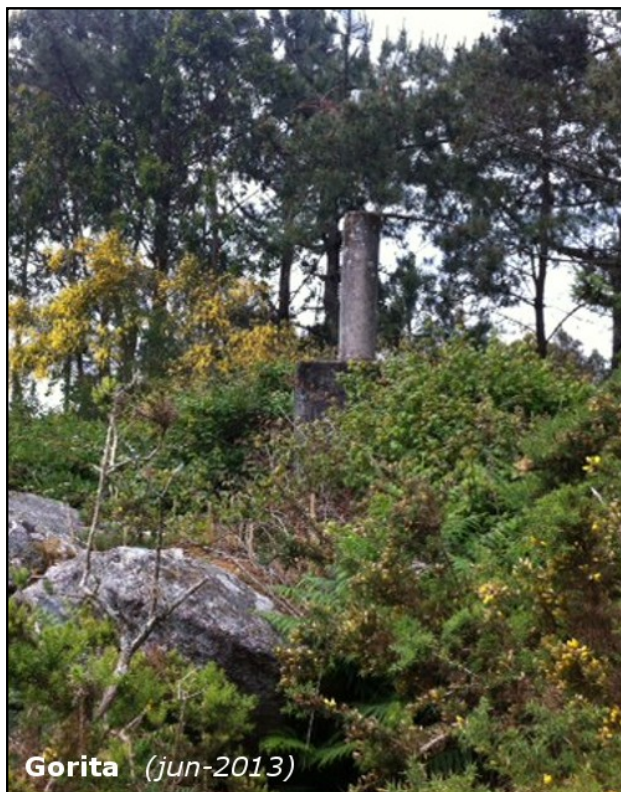
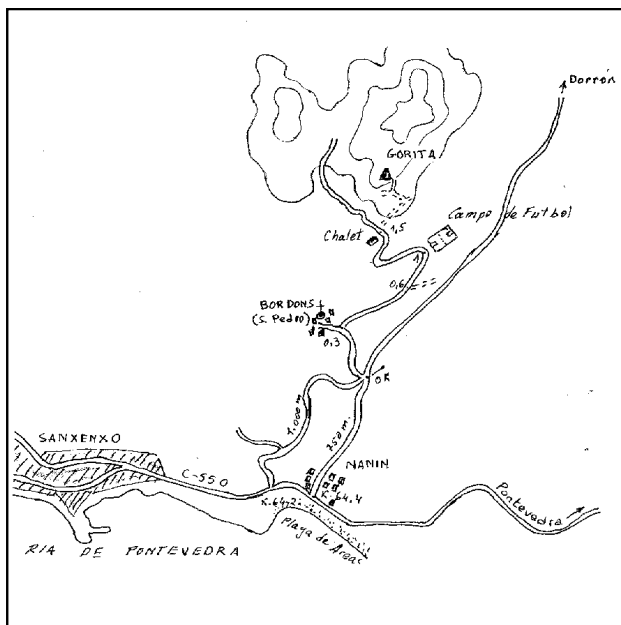
Horizonte GPS:

Prácticamente cubierto de materia vegetal que además dificulta su acceso.

Estado: 13 de junio de 2013
Pilar: Bueno
Informe del estado del vértice: [InfoRG.pdf](#)
Base: Bueno
