Reseña Vértice Geodésico 10-may-2025

Número.....: 19400
Nombre.....: Lobón
Municipios: Valdefuentes del Páramo
Provincias: León
Fecha de Construcción.....: 01 de diciembre de 1990
Pilar sin centrado forzado...: 1,20 m de alto, 0,30 m de diámetro.
Último cuerpo.....: 4,00 m de alto, 1,00 m de ancho.
Total cuerpos.....: 1 de 4,00 m de alto.

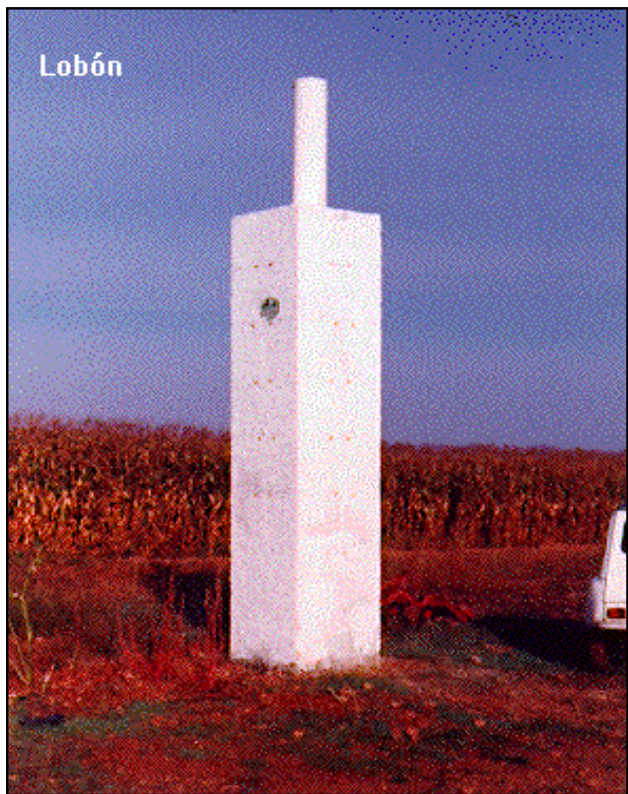
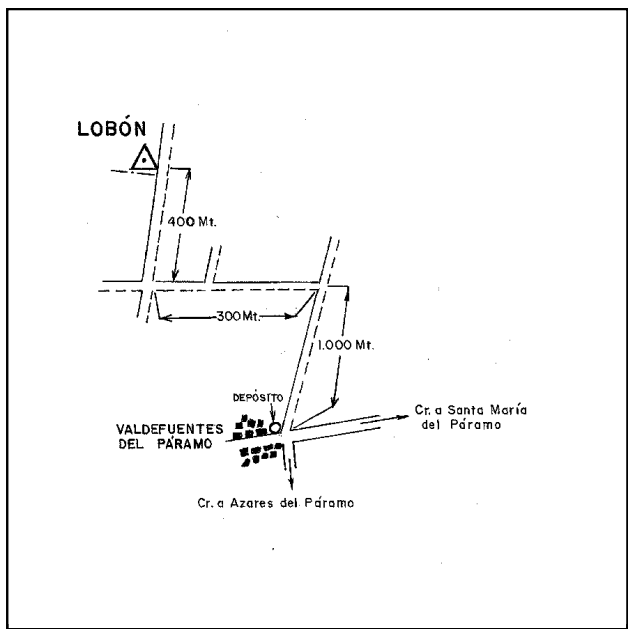
Situación:
 A unos 2300 m al N. de Valdefuentes del Páramo, en la esquina formada por el camino y una acequia.
