**Reseña Vértice Geodésico** 10-may-2025

**Número.....: 19896**  
**Nombre.....: San Cristol**  
**Municipios: Padilla de Arriba**  
**Provincias: Burgos**  
**Fecha de Construcción.....: 01 de enero de 1988**  
**Pilar sin centrado forzado...: 1,20 m de alto, 0,30 m de diámetro.**  
**Último cuerpo.....: 1,00 m de alto, 1,00 m de ancho.**  
**Total cuerpos.....: 1 de 1,00 m de alto.**

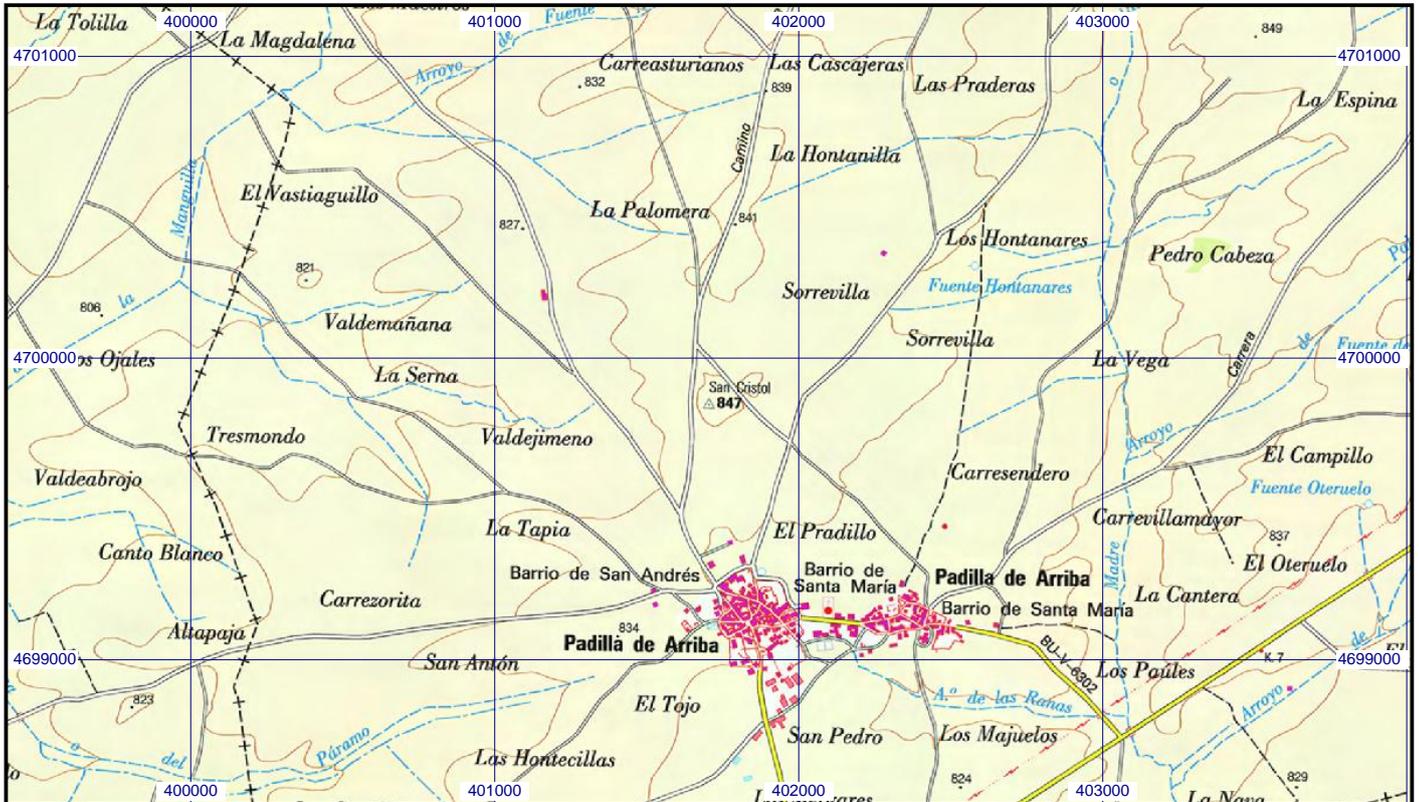
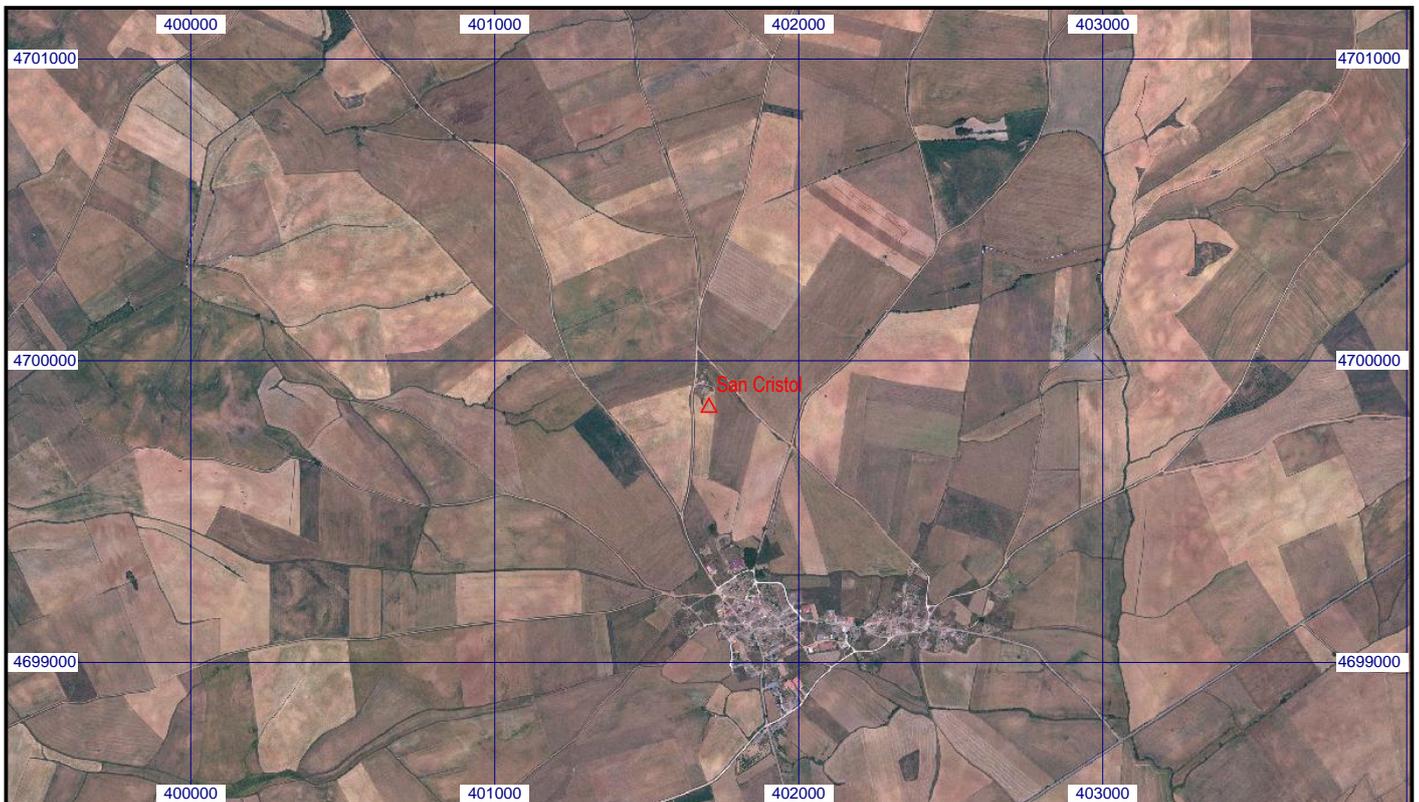
019896 San Cristol

### Cartografía de situación

Escala 1:25.000

Coordenadas ETRS89. Huso 30
