## Reseña Vértice Geodésico

**Número.....: 20101**  
**Nombre.....: San Vicente**  
**Municipios: Ibeas de Juarros**  
**Provincias: Burgos**  
**Fecha de Construcción.....: 03 de julio de 1987**  
**Pilar sin centrado forzado...: 1,20 m de alto, 0,30 m de diámetro.**  
**Último cuerpo.....: 3,50 m de alto, 1,00 m de ancho.**  
**Total cuerpos.....: 1 de 3,50 m de alto.**

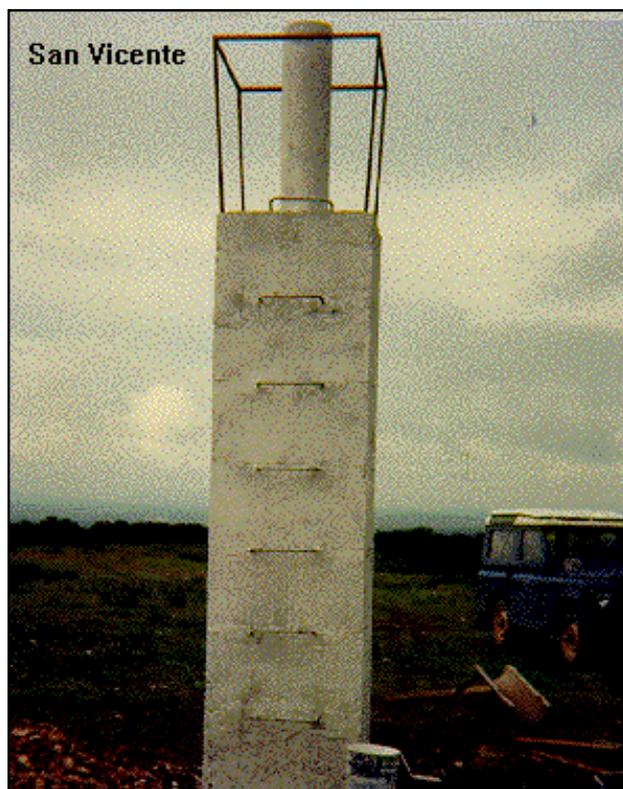
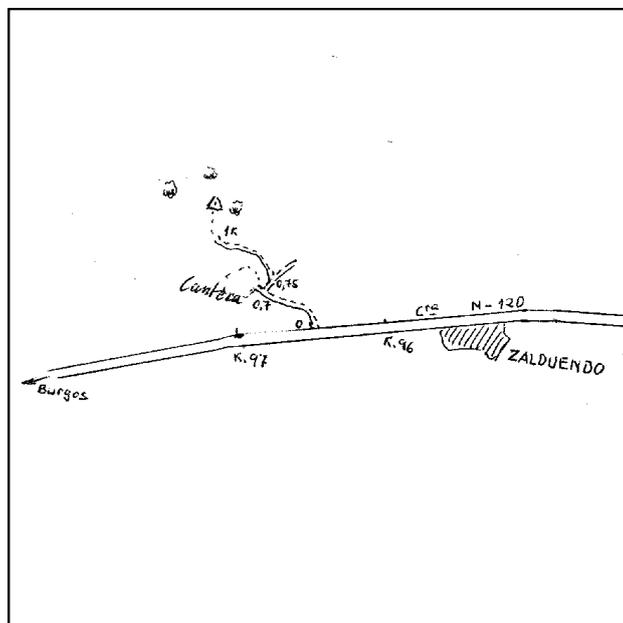
Situado en el alto de San Vicente, próximo a la línea de término con Atapuerca, en terreno de erial y pasto con algunas encinas.
