Reseña Vértice Geodésico 10-may-2025

Número.....: 20523
Nombre.....: Hornos
Municipios: Alcanadre
Provincias: La Rioja
Fecha de Construcción.....: 05 de noviembre de 1967
Pilar con centrado forzado..: 0,89 m de alto, 0,31 m de diámetro.
Último cuerpo.....: 1,00 m de alto, 0,98 m de ancho.
Total cuerpos.....: 1 de 1,00 m de alto.

Hornos

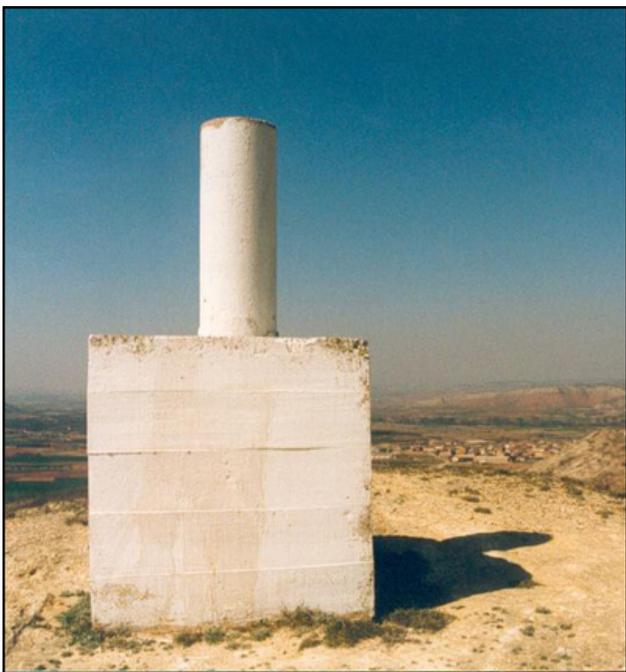
En la cúspide de un pequeño montículo puntiagudo, al Sureste de Alcanadre, aproximadamente a 1,5 Km. y fácilmente identificable.

Estado: 21 de julio de 2000
Pilar: Bueno **Base:** Deteriorada
 Informe del estado del vértice: [InfoRG.pdf](#)
