Reseña Vértice Geodésico 10-may-2025

Número.....: 20555
Nombre.....: Nava
Municipios: Cárcar
Provincias: Navarra
Fecha de Construcción.....: 01 de enero de 1967
Pilar con centrado forzado...: 1,20 m de alto, 0,30 m de diámetro.
Último cuerpo.....: 0,58 m de alto, 0,95 m de ancho.
Total cuerpos.....: 1 de 0,58 m de alto.

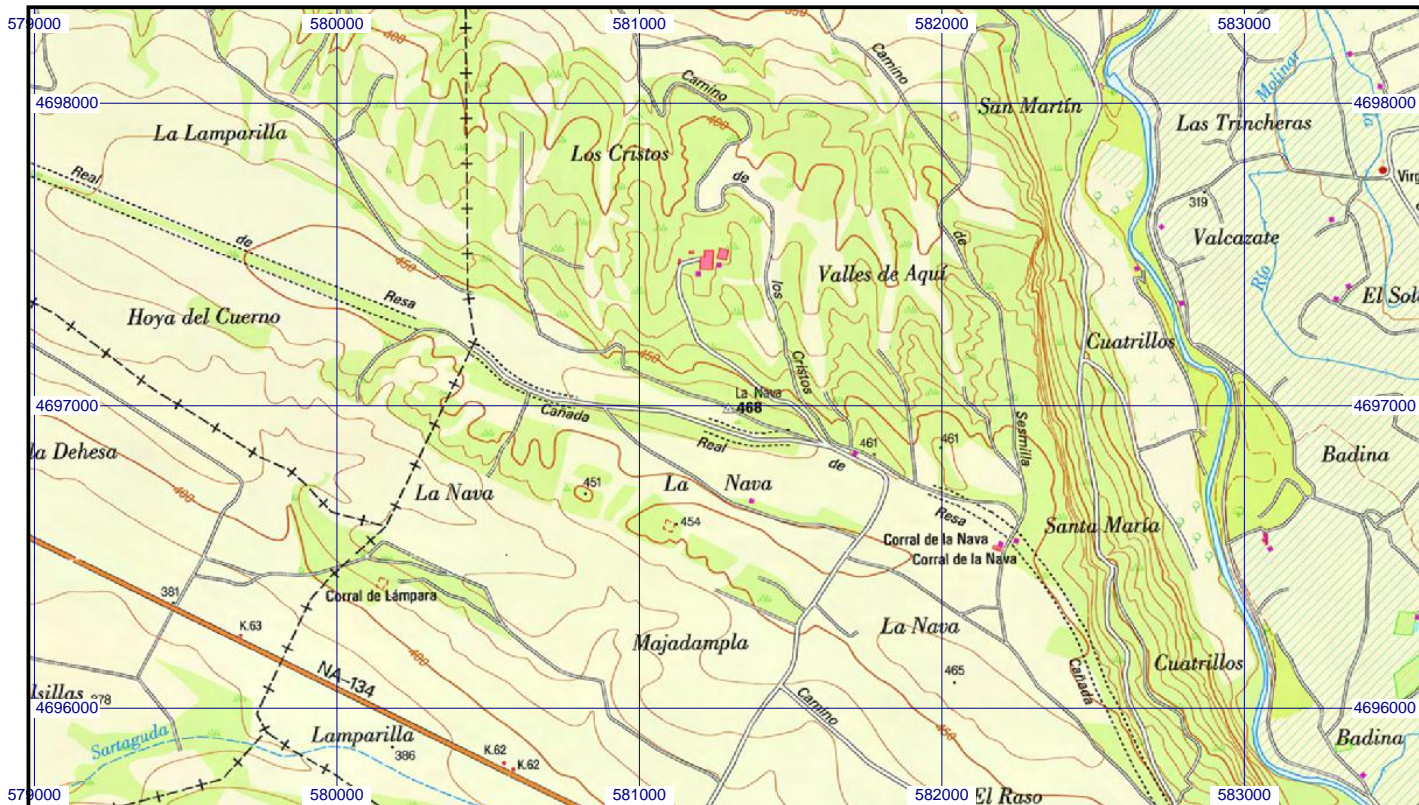
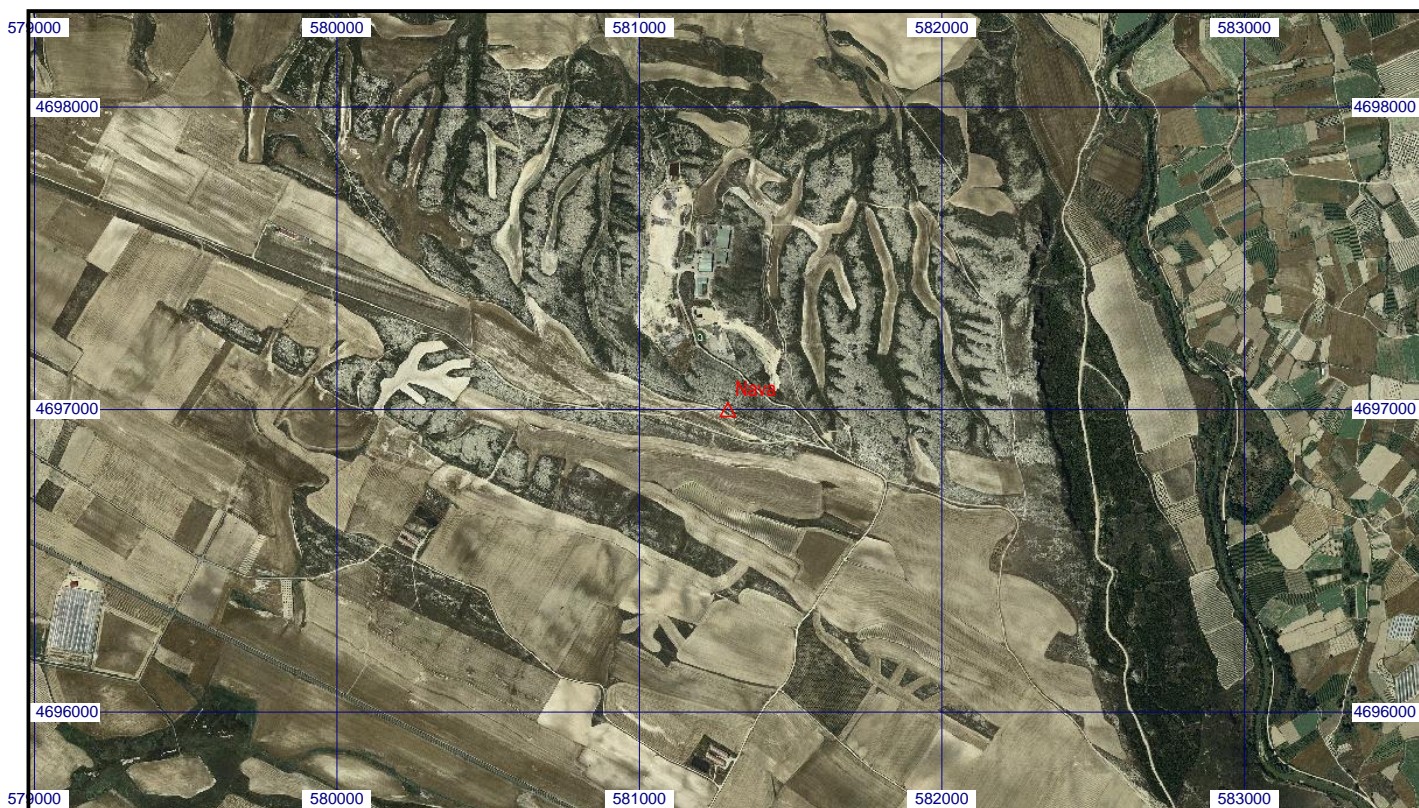
Cartografía de situación

Escala 1:25.000

020555 Nava

Coordenadas ETRS89. Huso 30
