Reseña Vértice Geodésico

Número.....: 21188
Nombre.....: Pozo
Municipios: Boltaña
Provincias: Huesca
Fecha de Construcción.....: 08 de septiembre de 1981
Pilar sin centrado forzado..: 1,20 m de alto, 0,30 m de diámetro.
Último cuerpo.....: 0,20 m de alto, 1,00 m de ancho.
Total cuerpos.....: 1 de 0,20 m de alto.

021188 Pozo

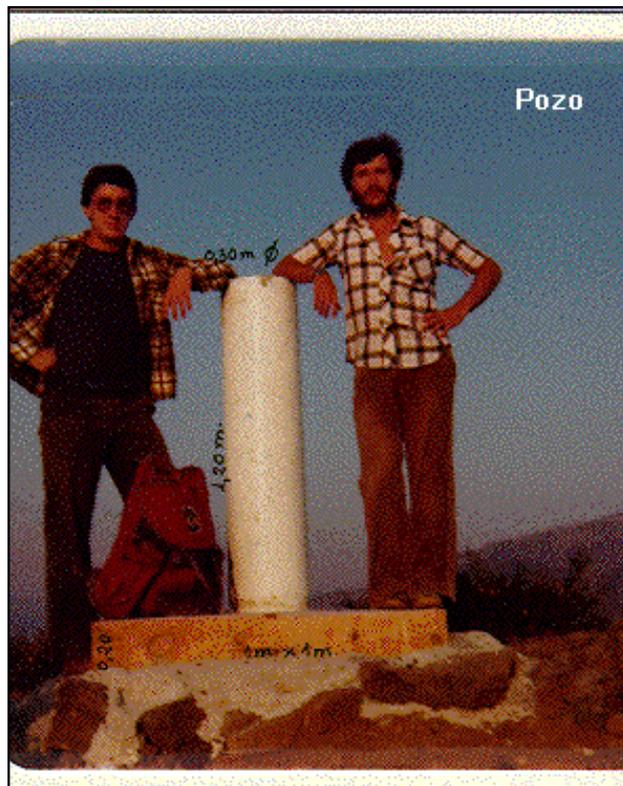
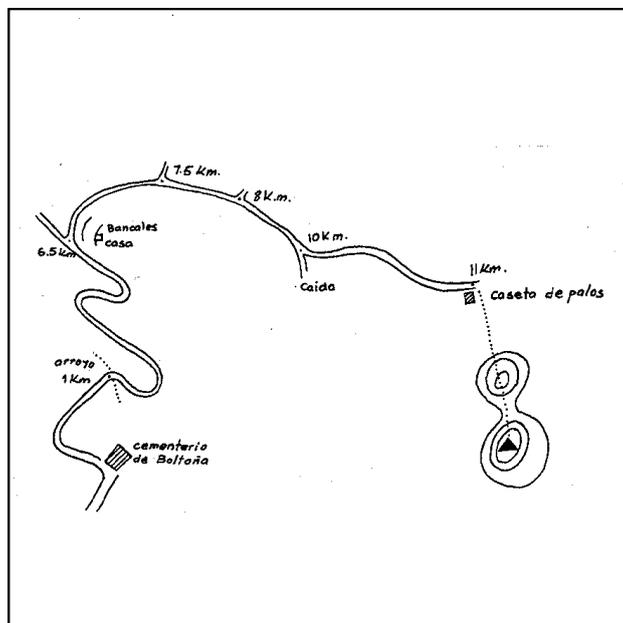
Situado en la cumbre del monte Pozo, el más alto y al E. de los dos que hay en el Tozal de las Hugas. La señal está junto a la línea de término entre Boltaña y Labuerda.

Estado: 25 de mayo de 2011

Pilar: No estacionable
Informe del estado del Vértice: [InfoRG.pdf](#)

Base: Deteriorada
