Reseña Vértice Geodésico 10-may-2025

Número.....: 23821
Nombre.....: Roble
Municipios: Villangómez
Provincias: Burgos
Fecha de Construcción.....: 11 de julio de 1987
Pilar sin centrado forzado...: 1,20 m de alto, 0,30 m de diámetro.
Último cuerpo.....: 1,00 m de alto, 1,00 m de ancho.
Total cuerpos.....: 1 de 1,00 m de alto.

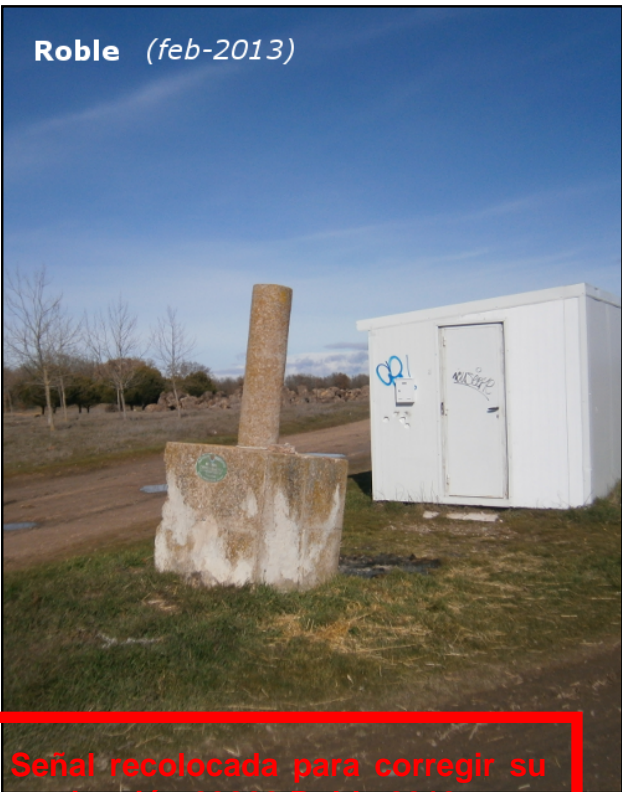
01 - feb - 2013: El vértice ha sido destruido. Señal recolocada para corregir su inclinación en el mismo sitio y con la nueva denominación 23822 Roble 2013.

Estado: 01 de febrero de 2013
Pilar: Inclinado **Base:** Inclclinada
 Informe del estado del vértice: [InfoRG.pdf](#)
