Reseña Vértice Geodésico 10-may-2025

Número.....: 24031
Nombre.....: Gatón
Municipios: Canales de la Sierra
Provincias: La Rioja
Fecha de Construcción.....: 22 de septiembre de 1980
Pilar sin centrado forzado...: 1,78 m de alto, 0,27 m de diámetro.
Último cuerpo.....: 0,20 m de alto, 1,00 m de ancho.
Total cuerpos.....: 1 de 0,20 m de alto.

024031 Gatón

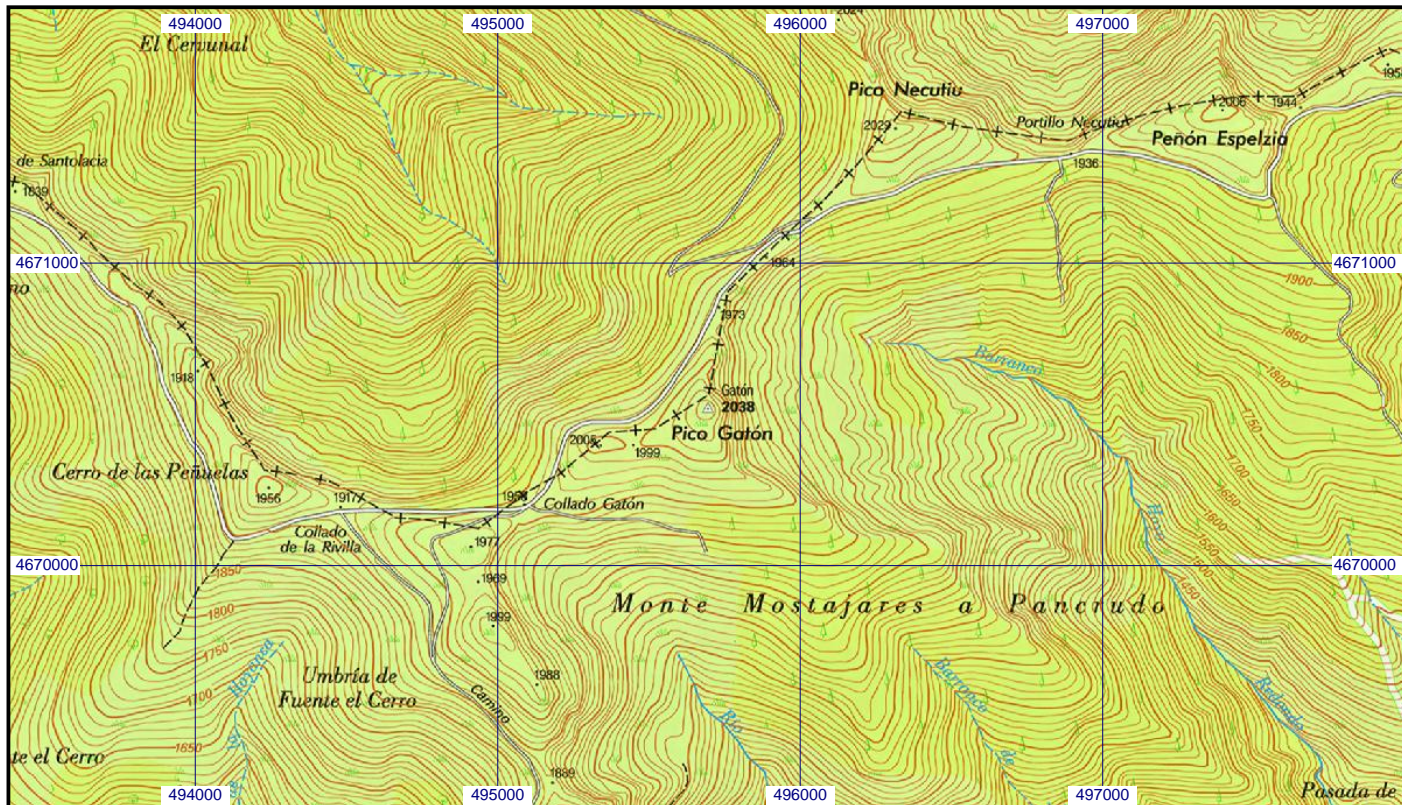
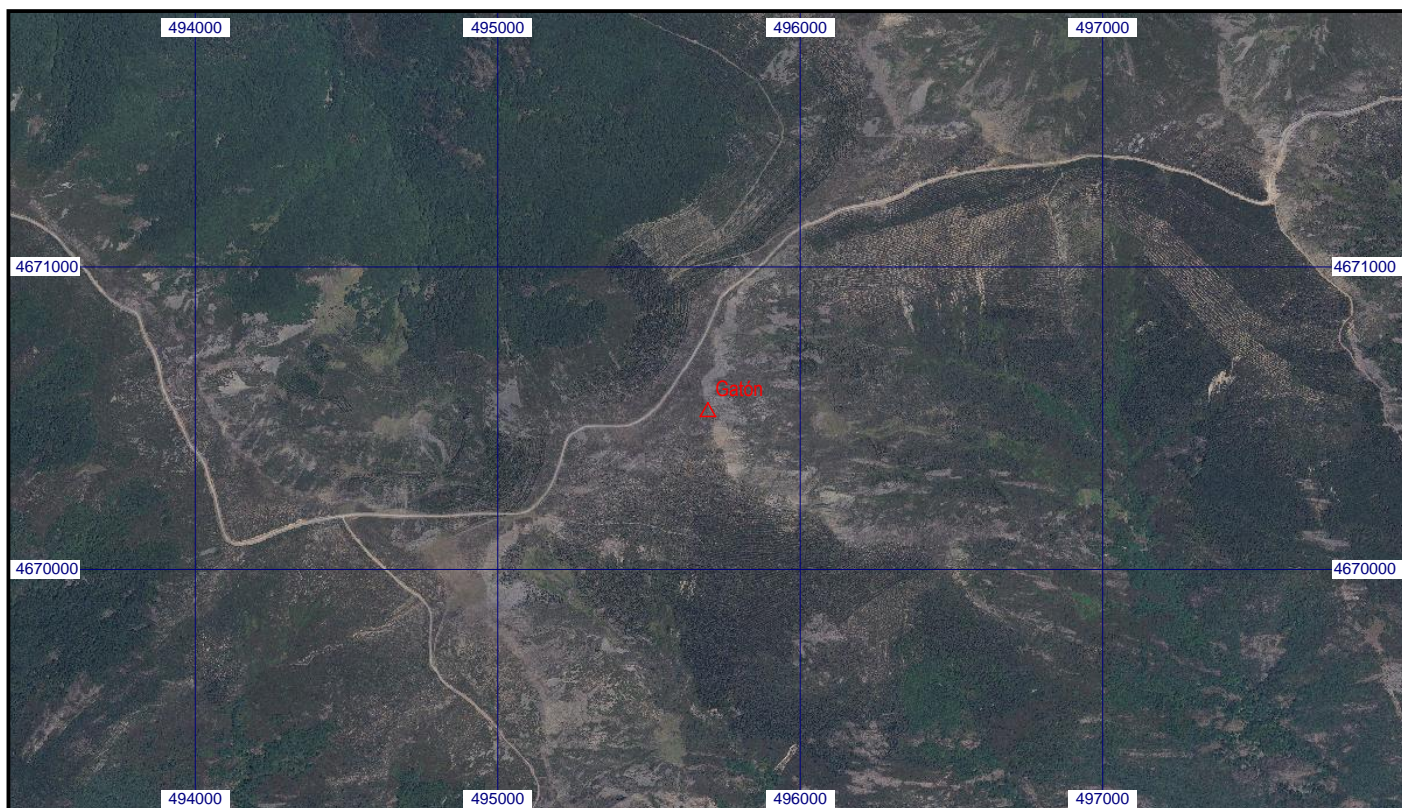
Cartografía de situación

Escala 1:25.000

Coordenadas ETRS89. Huso 30
