Reseña Vértice Geodésico 10-may-2025

Número.....: 24067
Nombre.....: Chilizarrias
Municipios: Pazuengos
Provincias: La Rioja
Fecha de Construcción.....: 29 de septiembre de 1980
Pilar sin centrado forzado...: 1,20 m de alto, 0,30 m de diámetro.
Último cuerpo.....: 0,20 m de alto, 2,20 m de ancho.
Total cuerpos.....: 1 de 0,20 m de alto.

Chilizarrias

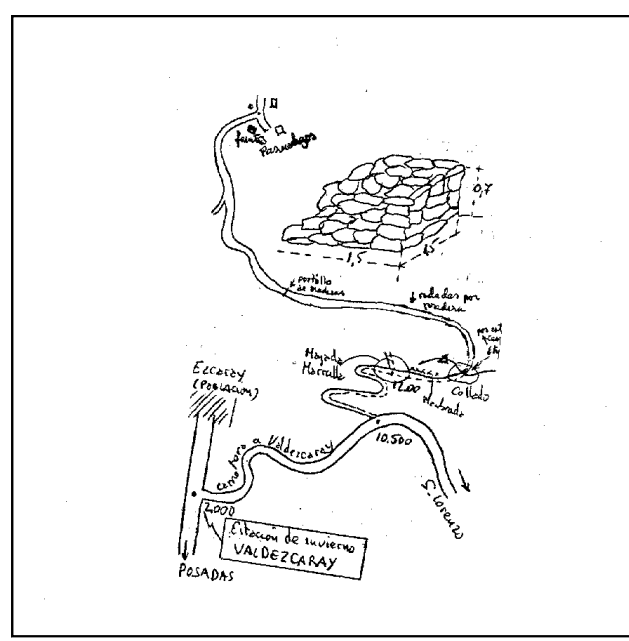
Situación:
 Situado en la cima del monte Chilizarrias, que está a unos 5 Km. al N. del pico San Lorenzo, el más alto de la Sierra de la Demanda. La señal se encuentra en terreno de erial y pasto con piedras y próxima al poste de madera que hace esquina de una alambrada.

Horizonte GPS:
 Posible sombra de un poste de una alambrada.
