Reseña Vértice Geodésico

Número.....: 24159
Nombre.....: Piedra Hincada
Municipios: Camprovín
Provincias: La Rioja
Fecha de Construcción.....: 31 de octubre de 1982
Pilar sin centrado forzado...: 1,20 m de alto, 0,30 m de diámetro.
Último cuerpo.....: 0,55 m de alto, 1,00 m de ancho.
Total cuerpos.....: 1 de 0,55 m de alto.

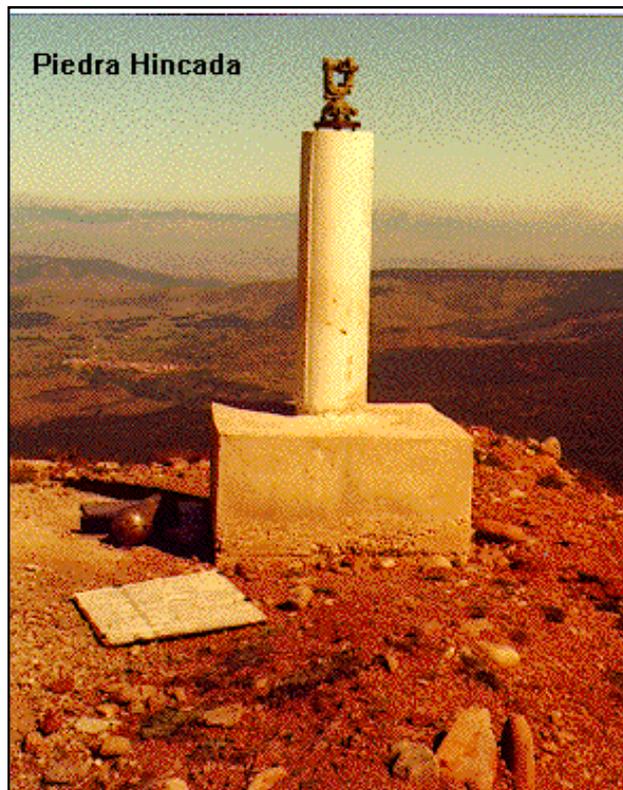
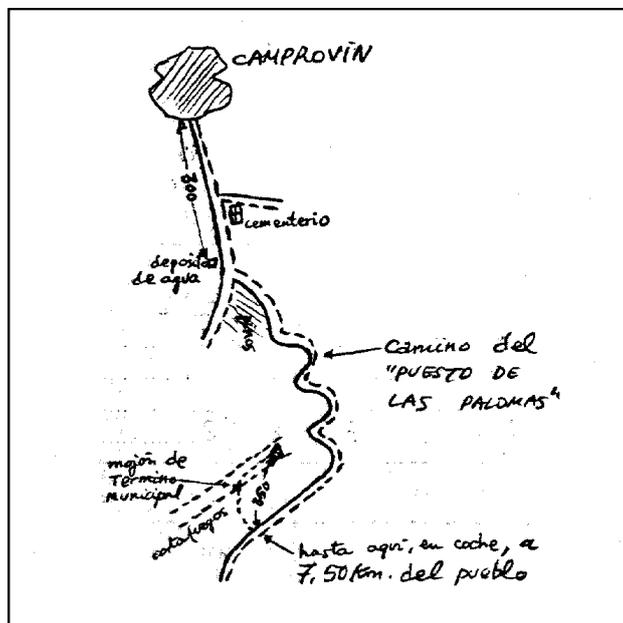
Situado en la parte más elevada del cerro conocido por Puerto de las Palomas, junto a la línea de término de Camprovín con Castroviejo y a unos 1.800 m. al O. de Castroviejo. La señal está en el centro de un cortafuegos y próximo al mojón de término.

Pilar: **Destruido** Base: **Bueno**
 Informe del estado del Vértice: [InfoRG.pdf](#)
