## Reseña Vértice Geodésico

**Número.....: 24734**  
**Nombre.....: Sangato**  
**Municipios: Biscarrués**  
**Provincias: Huesca**  
**Fecha de Construcción.....: 18 de septiembre de 1981**  
**Pilar con centrado forzado...: 1,20 m de alto, 0,30 m de diámetro.**  
**Último cuerpo.....: 0,50 m de alto, 1,00 m de ancho.**  
**Total cuerpos.....: 1 de 0,50 m de alto.**

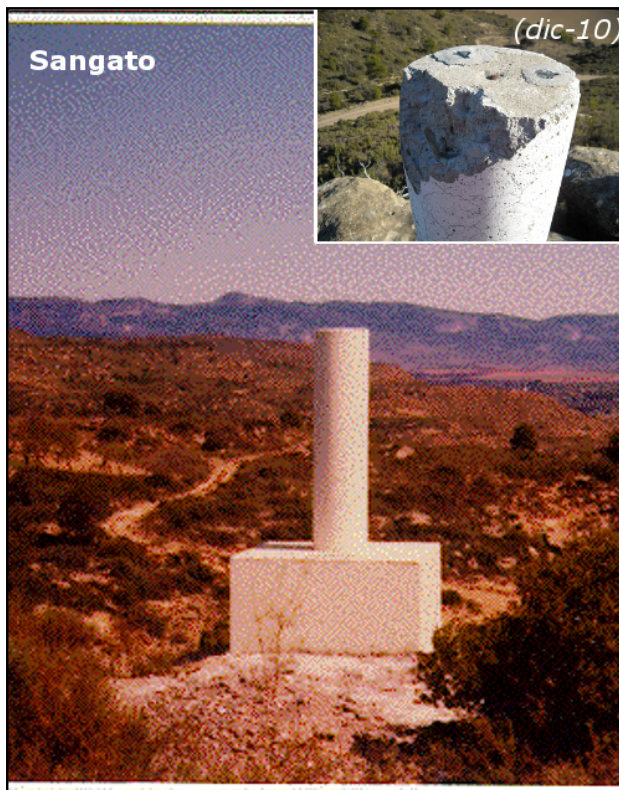
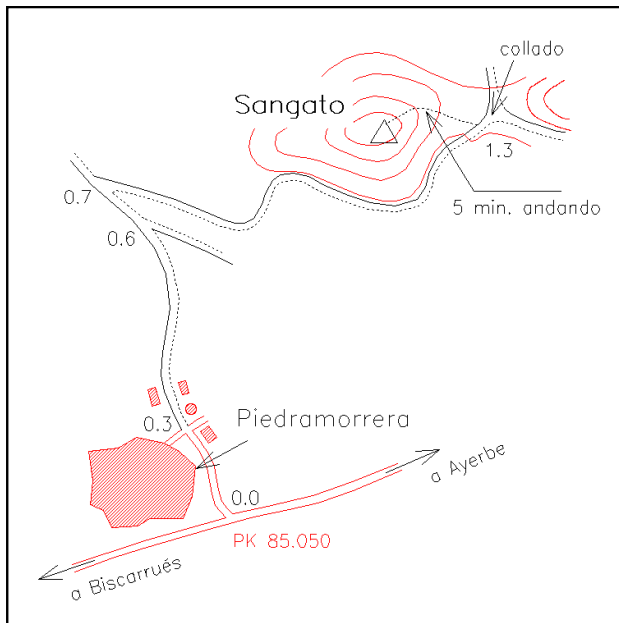
REGENTE.La parte superior del Pilar tiene desperfectos y ha perdido uno de los anclajes para el centrado forzado. Vértice observado con GPS.

Pilar: Desperfectos Base: Bueno
