Reseña Vértice Geodésico

Número.....: 26444
Nombre.....: Baronzás
Municipios: Xinzo de Limia
Provincias: Ourense
Fecha de Construcción.....: 10 de agosto de 1982
Pilar con centrado forzado..: 1,20 m de alto, 0,30 m de diámetro.
Último cuerpo.....: 0,50 m de alto, 1,00 m de ancho.
Total cuerpos.....: 1 de 0,50 m de alto.

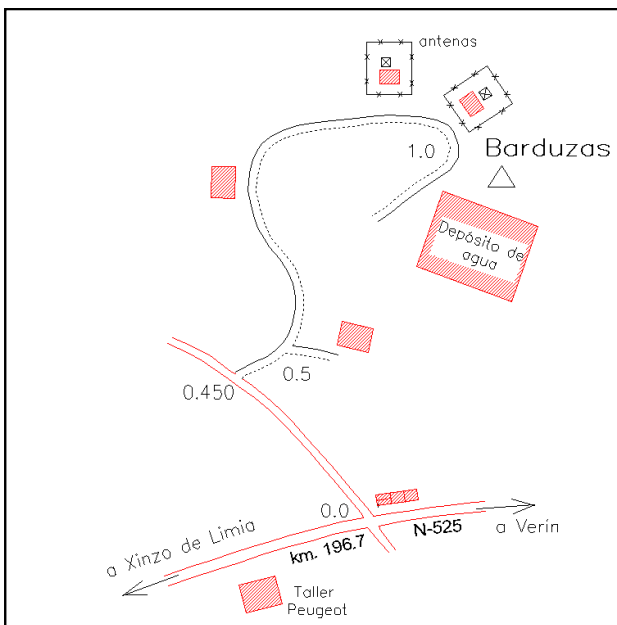
Situado en el cerro de Baronzas, que está a unos 200 m. al S.E. del pueblo de Baronzas. El terreno es de monte bajo.

En dirección S.O. del vértice y a 5 mts. se encuentra la fachada N. del depósito del agua, que impide la recepción de satélites en esa dirección por debajo de aprox. 25°.

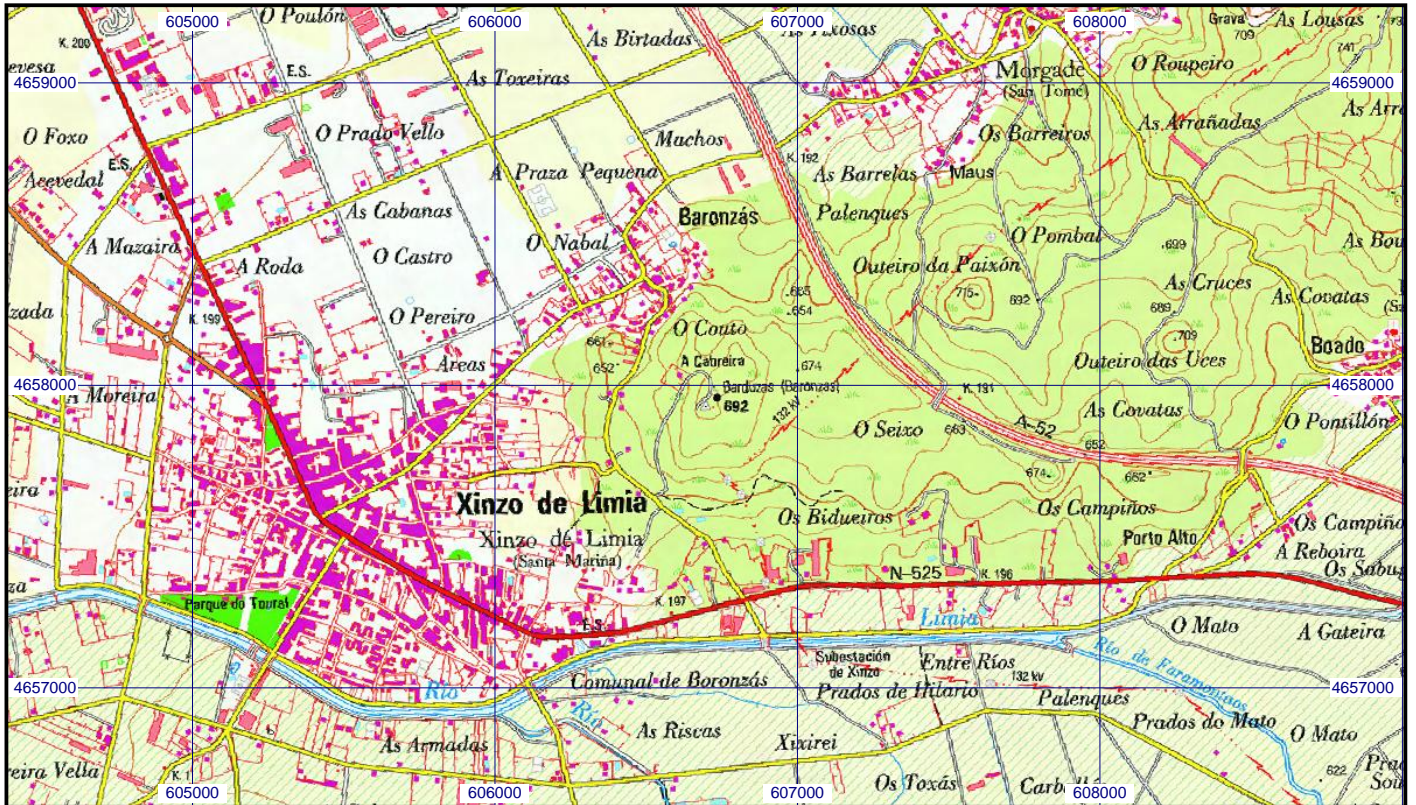
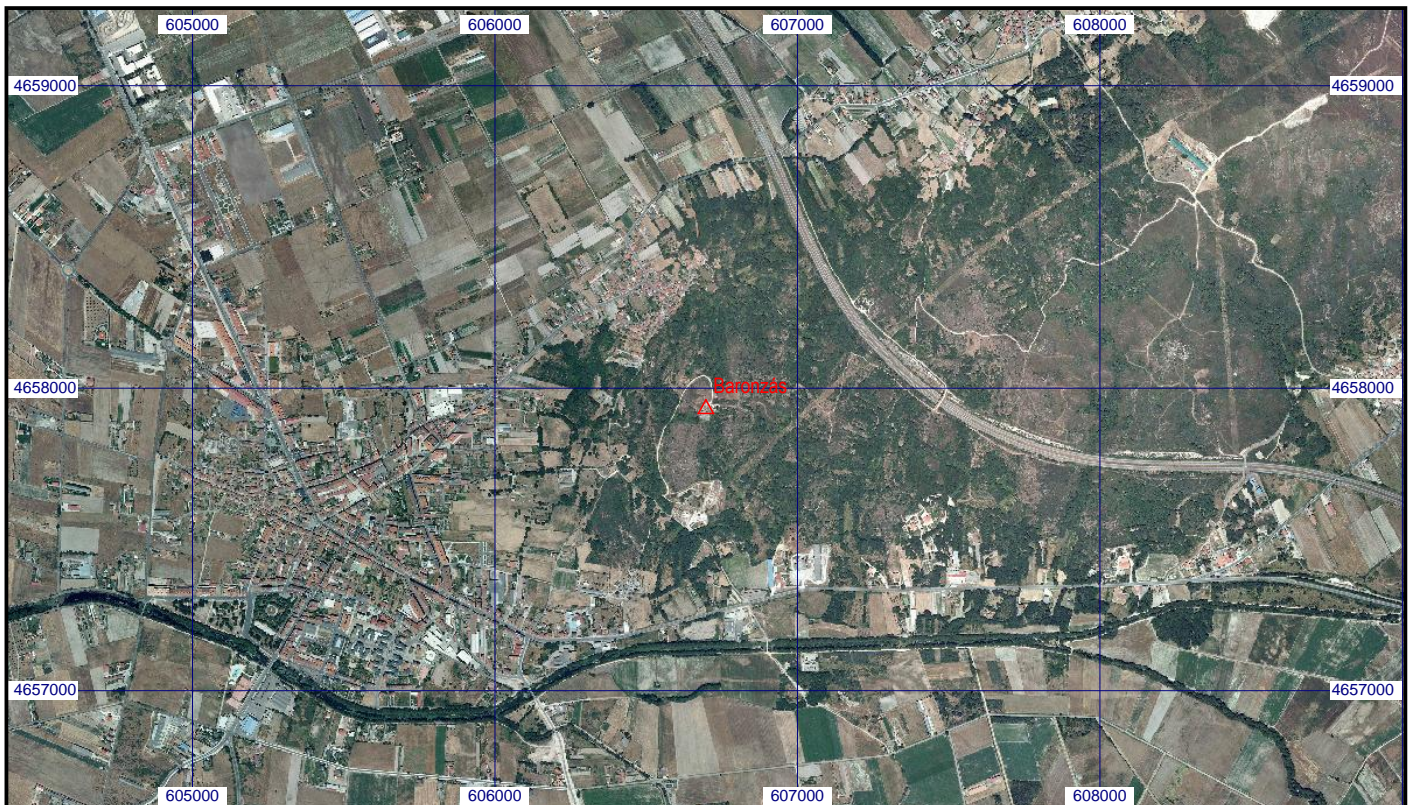
026444 Baronzás

Cartografía de situación

Escala 1:25.000

Coordenadas ETRS89. Huso 29
