Reseña Vértice Geodésico

Número.....: 26780
Nombre.....: Cabeza al Hombro
Municipios: Puebla de Sanabria
Provincias: Zamora
Fecha de Construcción.....: 26 de noviembre de 1991
Pilar sin centrado forzado...: 1,20 m de alto, 0,30 m de diámetro.
Último cuerpo.....: 1,00 m de alto, 1,00 m de ancho.
Total cuerpos.....: 1 de 1,00 m de alto.

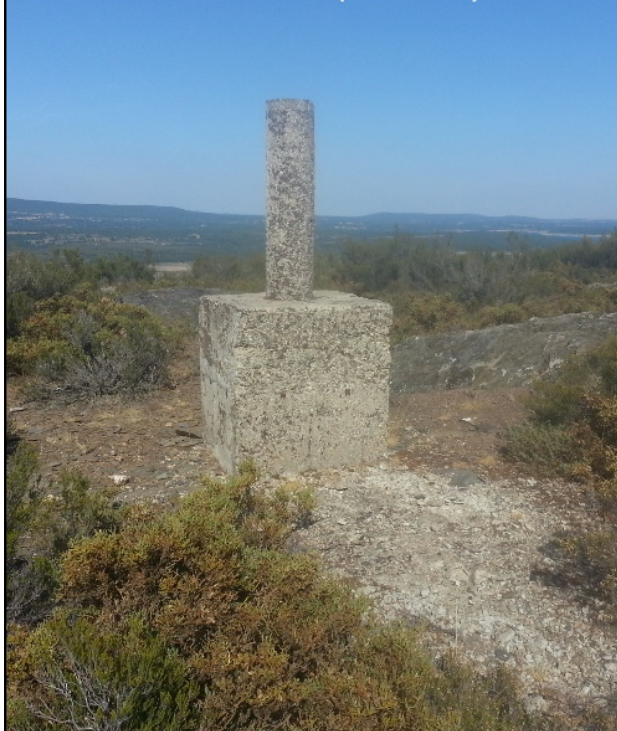
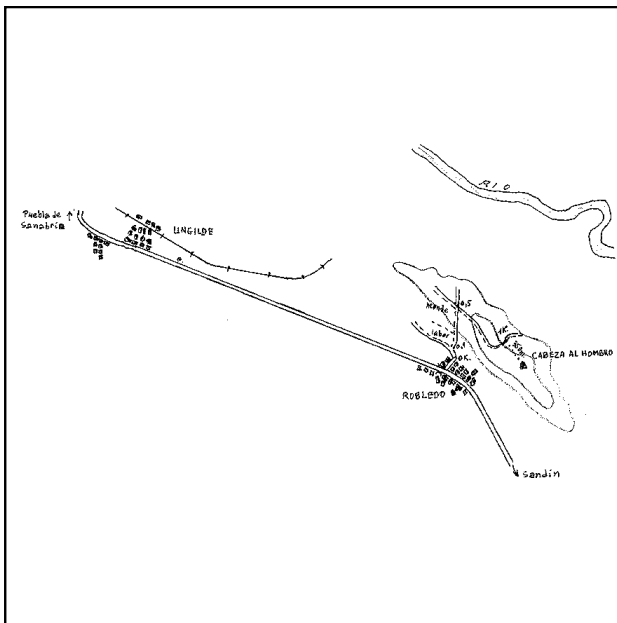
Cabeza al Hombro (oct-2013)

Estado: 14 de octubre de 2013

Pilar: Deteriorado
Informe del estado del Vértice: [InfoRG.pdf](#)

Base: Deteriorada
