Reseña Vértice Geodésico 10-may-2025

Número.....: 27316
Nombre.....: Tras Cañón
Municipios: Fuentes de Nava
Provincias: Palencia
Fecha de Construcción.....: 01 de noviembre de 1987
Pilar sin centrado forzado...: 1,20 m de alto, 0,30 m de diámetro.
Último cuerpo.....: 1,50 m de alto, 1,00 m de ancho.
Total cuerpos.....: 1 de 1,50 m de alto.

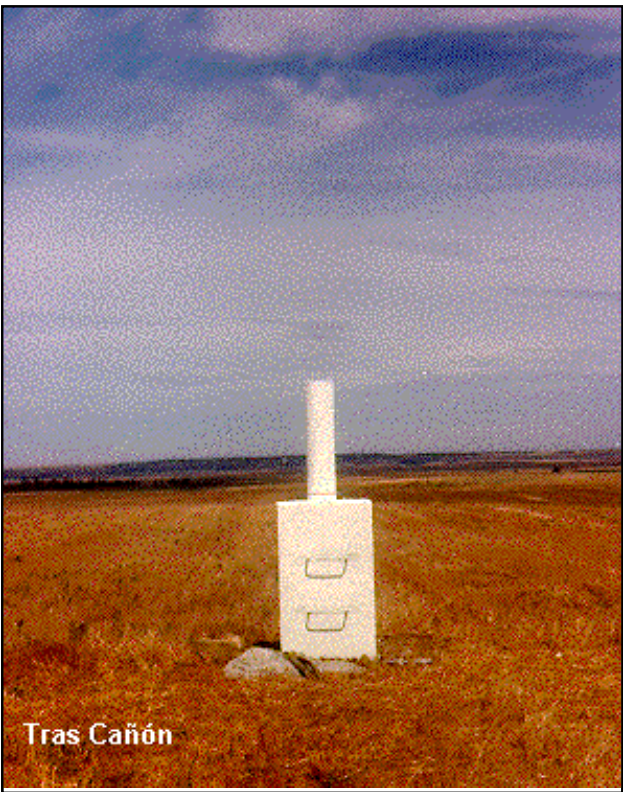
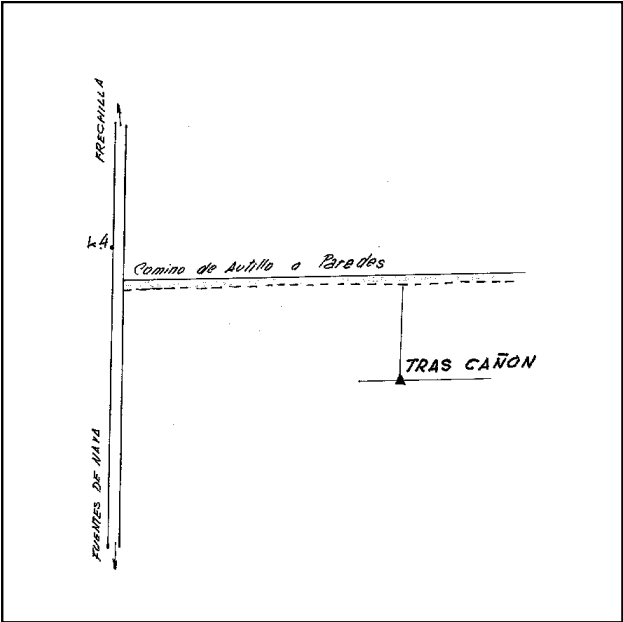
Situación:
 A unos 2500 m al N.O. de Fuentes de Nava, situado en un mojón común a las parcelas 3, 4 y 6 del polígono 20 de Fuentes de Nava.

Acceso:
 De la carretera de Frechilla a Fuentes de nava en el pk. 4300 sale a mano izda el camino de Autillo de Campos a Paredes de Nava por el que se tiene que recorrer 900 m., de éste camino a la dcha. se sube una pendiente suave de 360 m de longitud.El camino de Autillo a Paredes es una pista de I.R.Y.D.A. con firme, pero con muchos baches transitable en tiempo seco con Land Rover, pero con dificultad en tiempo de lluvia. El último tramo por tierra de labor arcillosa con mucha dificultad en tiempo de lluvia.
