**Reseña Vértice Geodésico** 21-jun-2025

**Número.....: 27757**  
**Nombre.....: Casa Marcos**  
**Municipios: Jaramillo de la Fuente**  
**Provincias: Burgos**  
**Fecha de Construcción.....: 01 de enero de 1987**  
**Pilar sin centrado forzado...: 1,20 m de alto, 0,30 m de diámetro.**  
**Último cuerpo.....: 3,00 m de alto, 1,00 m de ancho.**  
**Total cuerpos.....: 1 de 3,00 m de alto.**

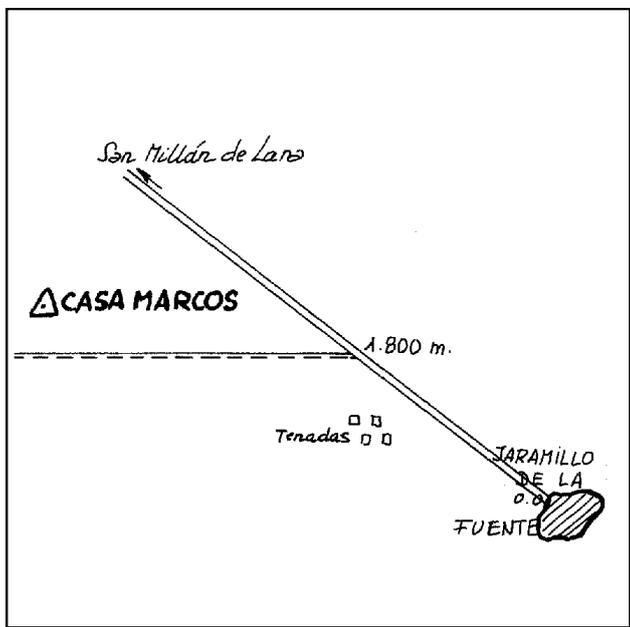
**Acceso:**  
A 1,8 Km. aproximadamente de Jaramillo de la Fuente, por la carretera que va a San Millán de Lara, a la izquierda sale un camino por el que se sigue 300 m., se gira a la derecha y a unos 30 m. está el vértice. Se accede con coche.
