Reseña Vértice Geodésico

Número.....: 32775
Nombre.....: Malera
Municipios: Les Avellanés i Santa Linya
Provincias: Lleida
Fecha de Construcción.....: 30 de octubre de 1986
Pilar sin centrado forzado...: 1,20 m de alto, 0,30 m de diámetro.
Último cuerpo.....: 0,20 m de alto, 1,00 m de ancho.
Total cuerpos.....: 1 de 0,20 m de alto.

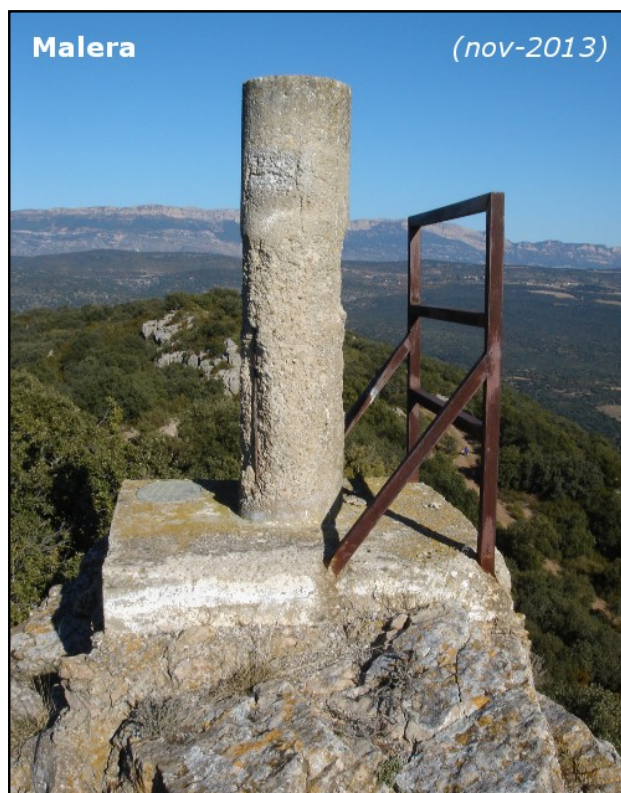
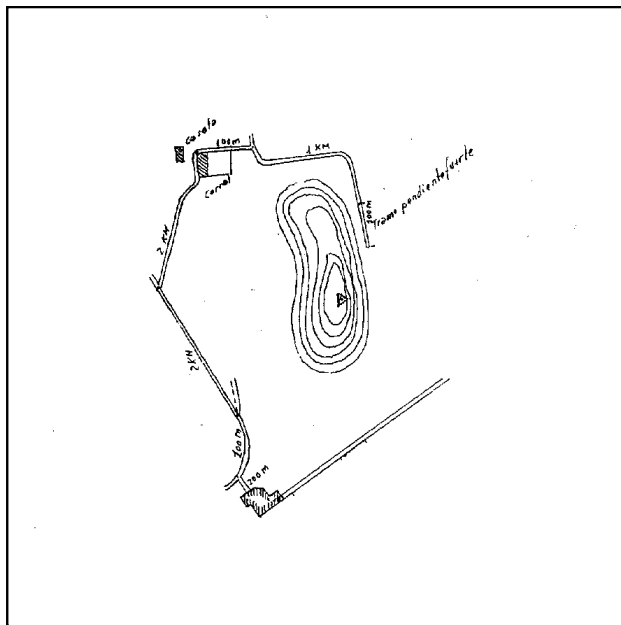
Situado en la Sierra Malera, sobre una roca.

Estado: 28 de noviembre de 2013
Pilar: Desperfectos **Base: Deteriorada**
 Informe del estado del Vértice: [InfoRG.pdf](#)
