Reseña Vértice Geodésico

Número.....: 35696
Nombre.....: Matical
Municipios: Sariñena
Provincias: Huesca
Fecha de Construcción.....: 25 de marzo de 1981
Pilar sin centrado forzado...: 1,20 m de alto, 0,30 m de diámetro.
Último cuerpo.....: 2,00 m de alto, 1,00 m de ancho.
Total cuerpos.....: 1 de 2,00 m de alto.

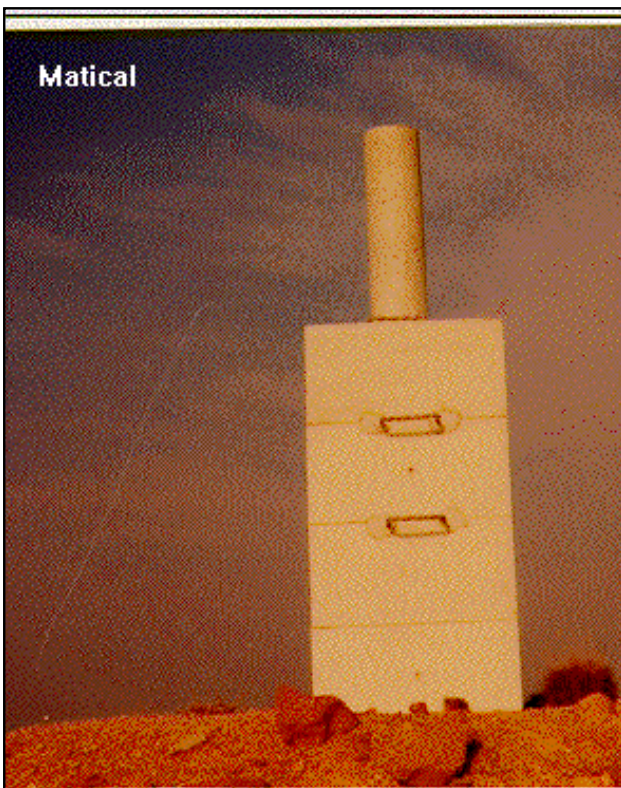
Situado en el extremo E. del Tozal de Matica, que es un cerro aislado próximo al río Isuela.
