## Reseña Vértice Geodésico

**Número.....: 36998**  
**Nombre.....: Santa Justa**  
**Municipios: Villalube**  
**Provincias: Zamora**  
**Fecha de Construcción.....: 11 de julio de 1990**  
**Pilar sin centrado forzado...: 1,16 m de alto, 0,30 m de diámetro.**  
**Último cuerpo.....: 2,00 m de alto, 1,00 m de ancho.**  
**Total cuerpos.....: 1 de 2,00 m de alto.**

036998 Santa Justa

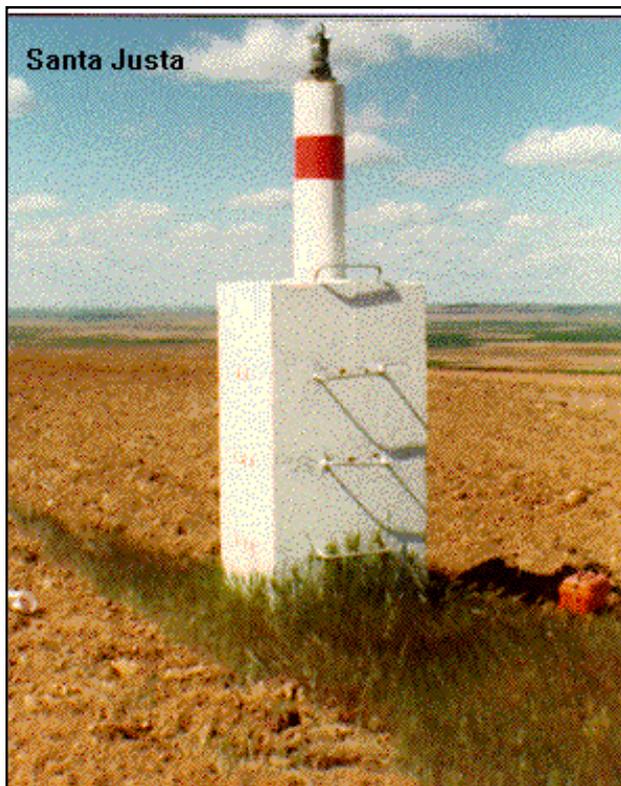
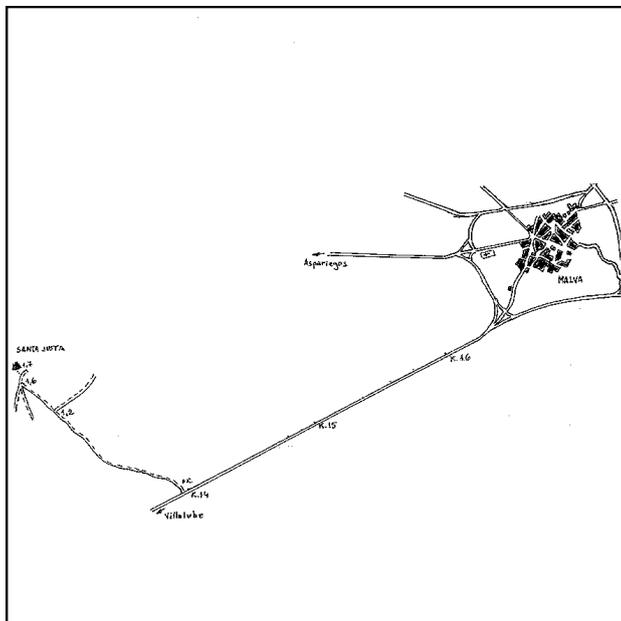
En el extremo N.O. de un pequeño cerro, en terreno de labor, de horizonte despejado. A unos 3,7 km. al N. N.E. de Villalube, en el paraje de Santa Justa.

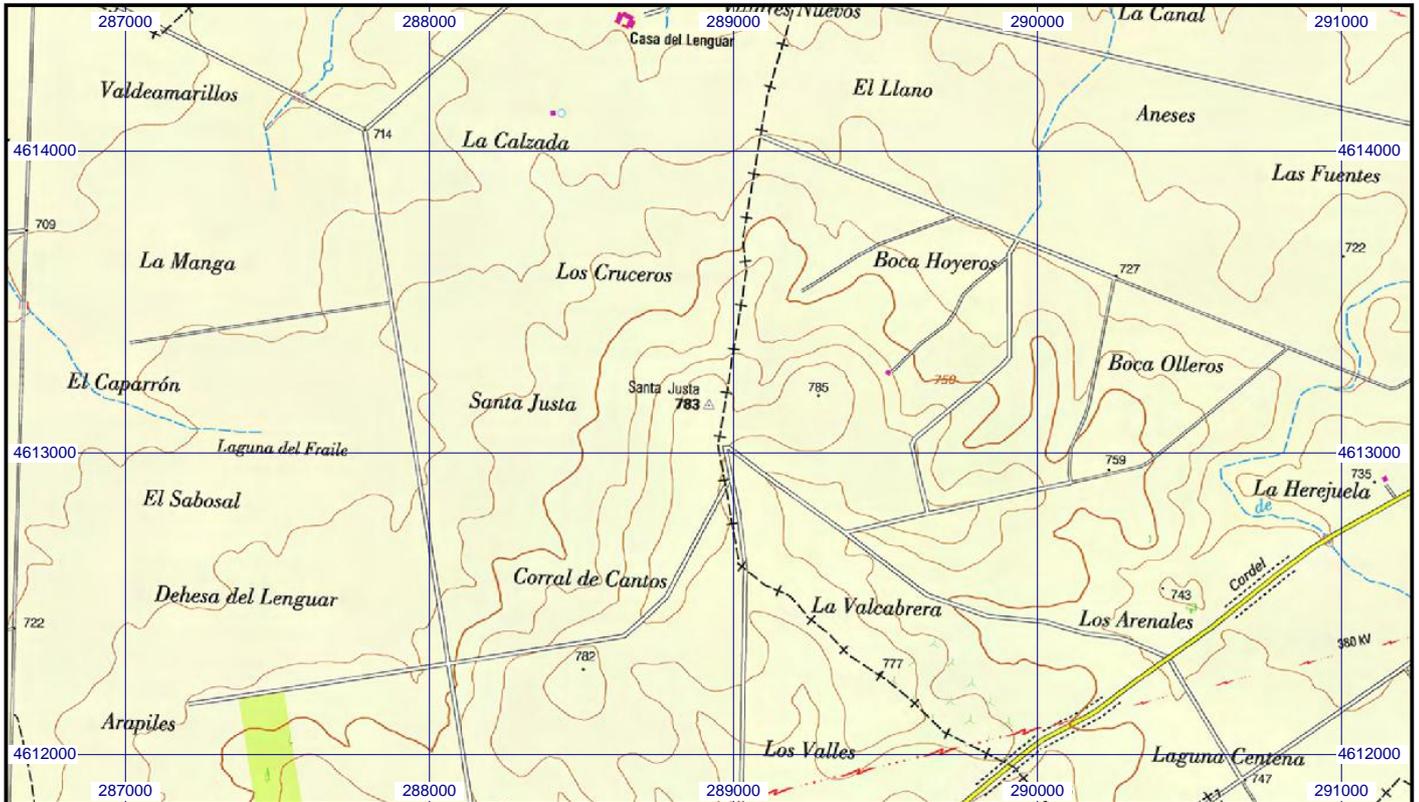
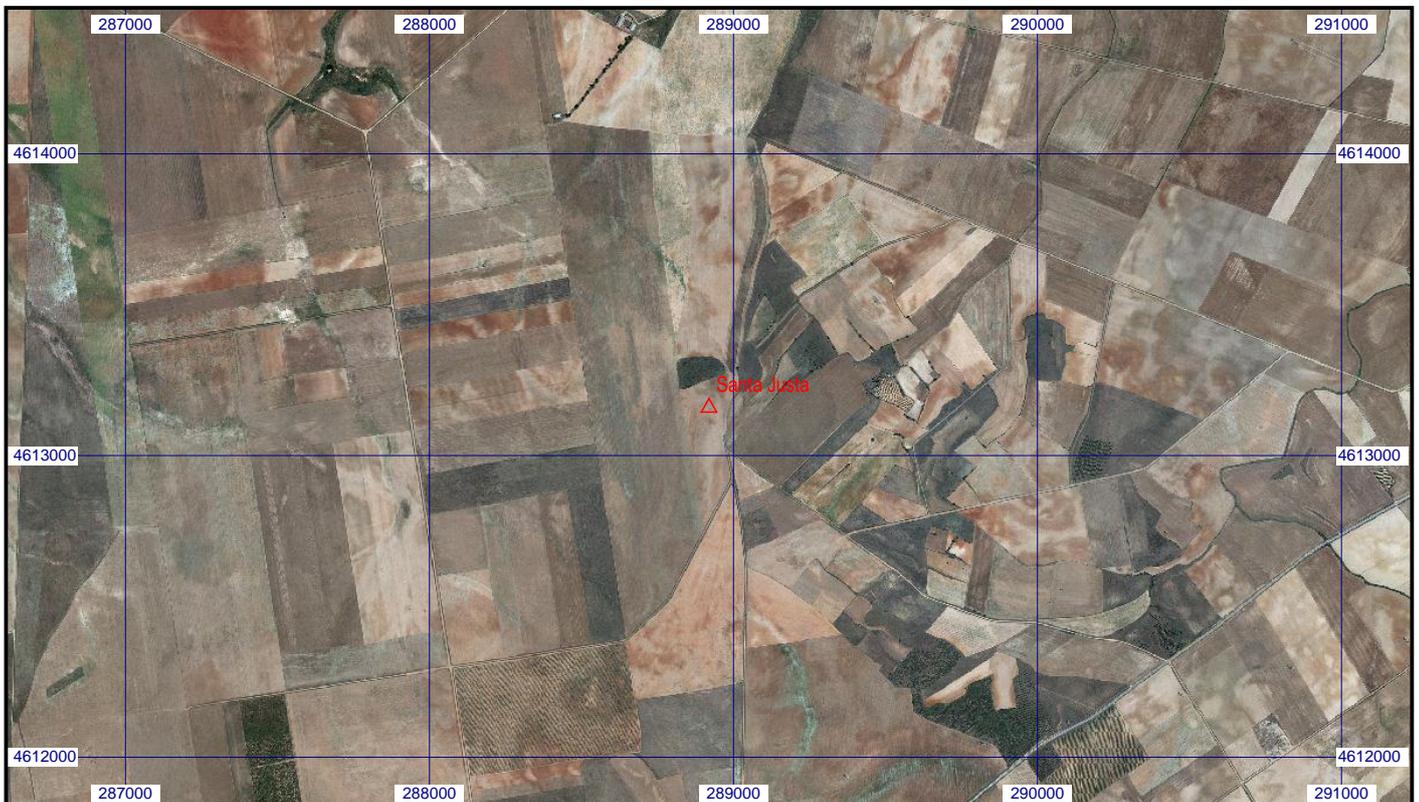
Cartografía de situación

Escala 1:25.000

Coordenadas ETRS89. Huso 30
