## Reseña Vértice Geodésico

**Número.....: 37658**  
**Nombre.....: Chozo**  
**Municipios: Langa de Duero**  
**Provincias: Soria**  
**Fecha de Construcción.....: 01 de junio de 1986**  
**Pilar sin centrado forzado...: 1,20 m de alto, 0,30 m de diámetro.**  
**Último cuerpo.....: 2,50 m de alto, 1,00 m de ancho.**  
**Total cuerpos.....: 1 de 2,50 m de alto.**

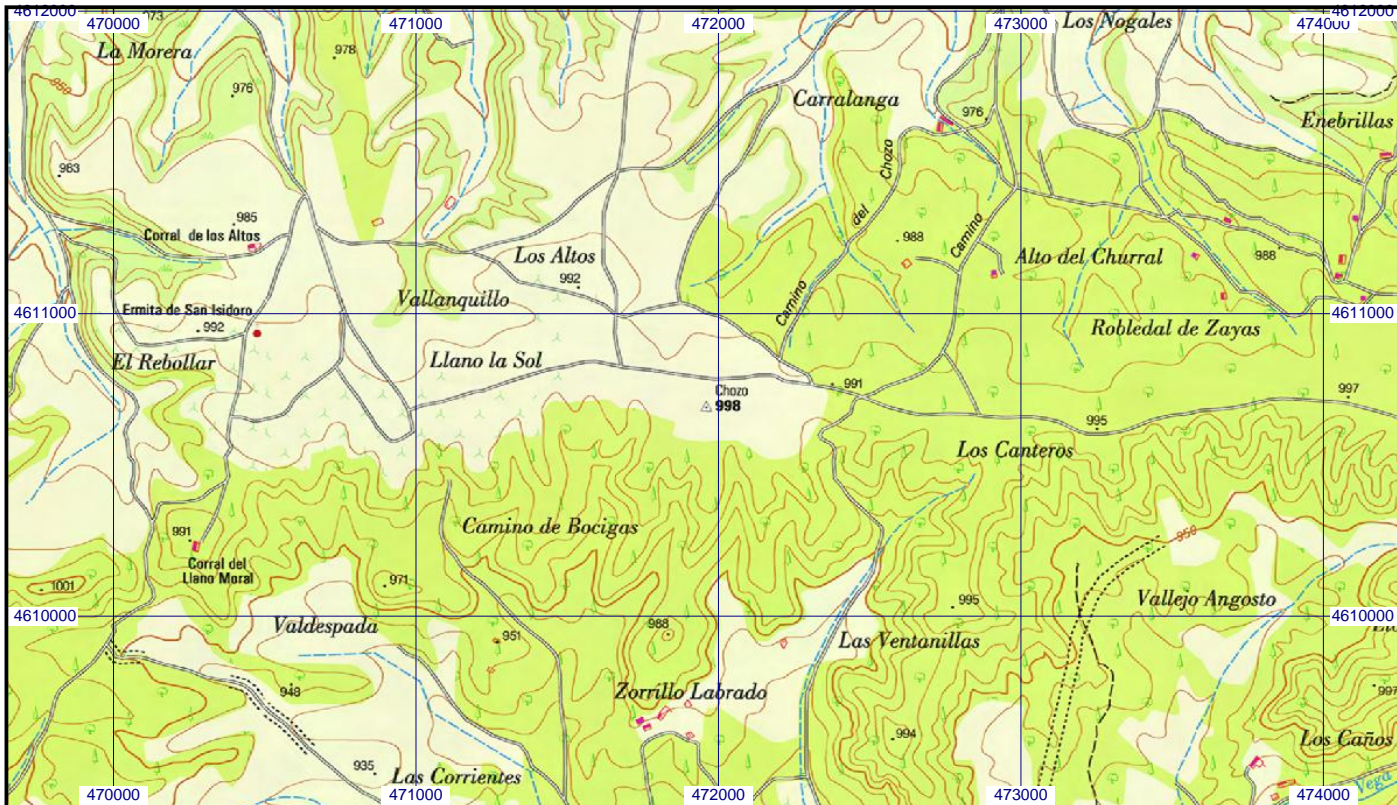
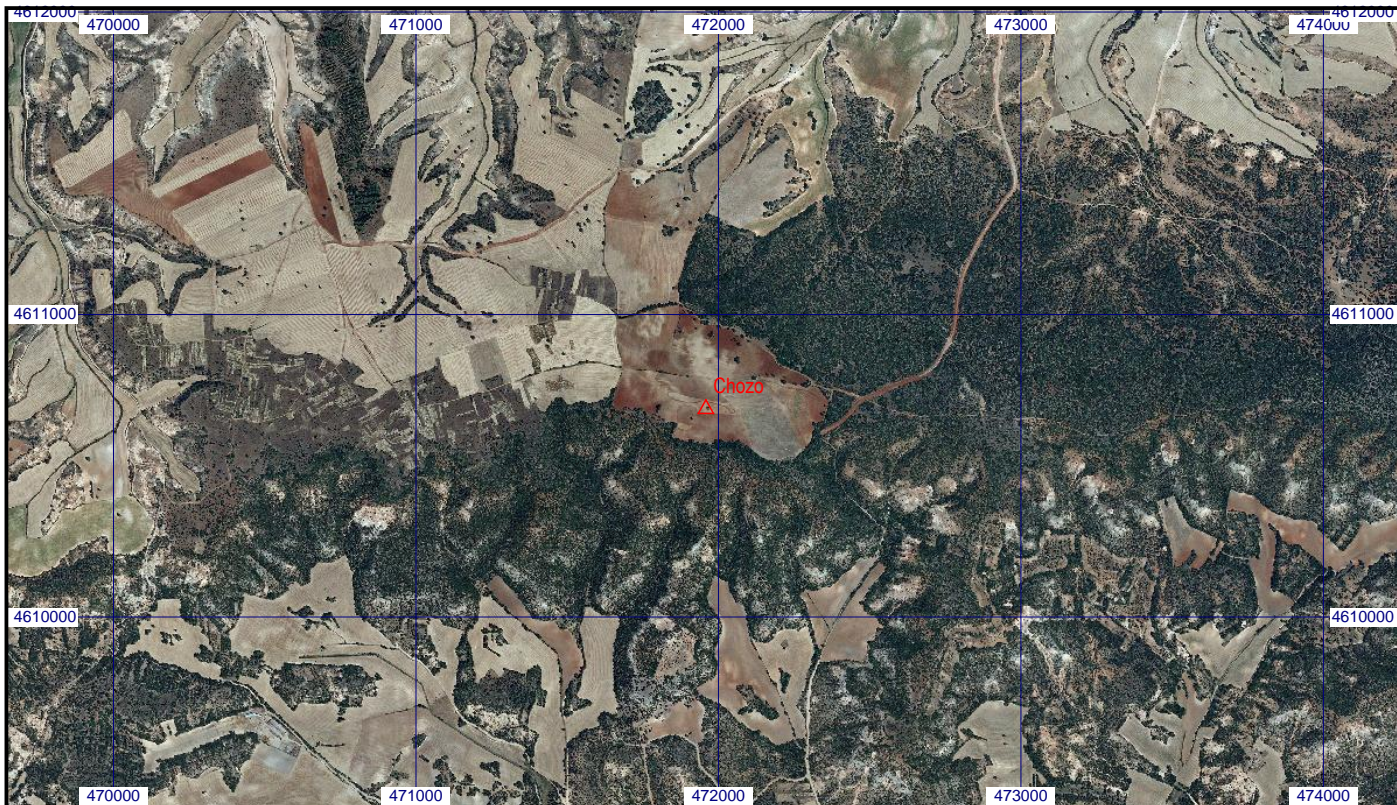
Cartografía de situación

Escala 1:25.000

037658 Chozo

Coordenadas ETRS89. Huso 30
