## Reseña Vértice Geodésico

**Número.....: 38381**  
**Nombre.....: Armijo**  
**Municipios: Zaragoza**  
**Provincias: Zaragoza**  
**Fecha de Construcción.....: 11 de diciembre de 1984**  
**Pilar sin centrado forzado...: 1,20 m de alto, 0,30 m de diámetro.**  
**Último cuerpo.....: 6,00 m de alto, 1,00 m de ancho.**  
**Total cuerpos.....: 1 de 6,00 m de alto.**

038381 Armijo

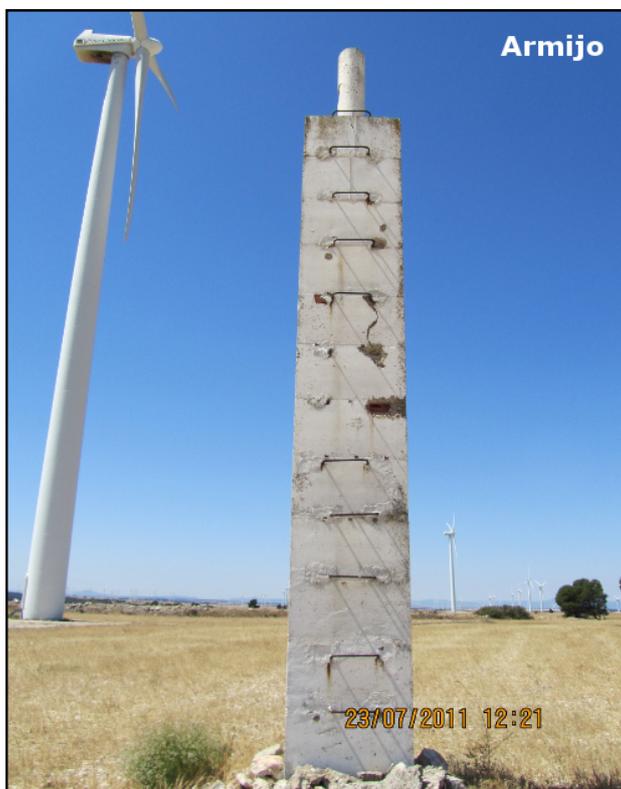
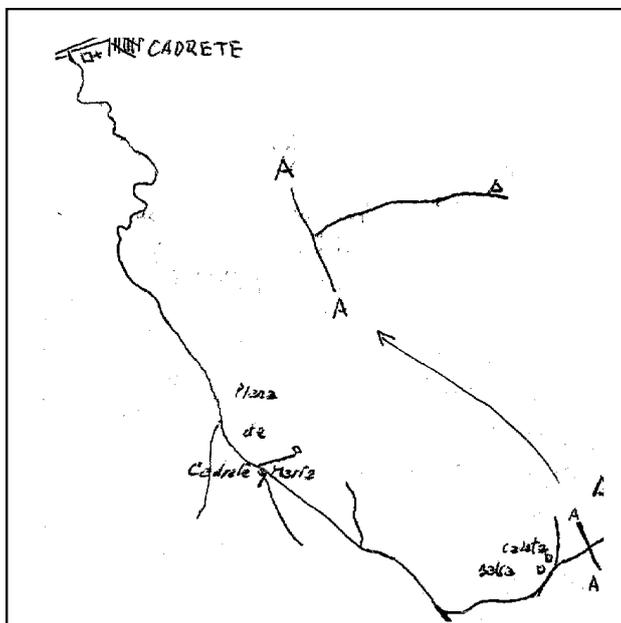
Acceso al Pilar muy complicado por la falta de peldaños. La base en la parte superior presenta grietas y desperfectos considerables.

Pilar: Desperfectos  
Informe del estado del Vértice: [InfoRG.pdf](#)

Base: Desperfectos
