**Reseña Vértice Geodésico** 10-may-2025

**Número.....: 40110**  
**Nombre.....: Remondo**  
**Municipios: Remondo**  
**Provincias: Segovia**  
**Fecha de Construcción.....: 01 de noviembre de 1982**  
**Pilar sin centrado forzado...: de alto, de diámetro.**  
**Último cuerpo.....: de alto, de ancho.**  
**Total cuerpos.....: de de alto.**

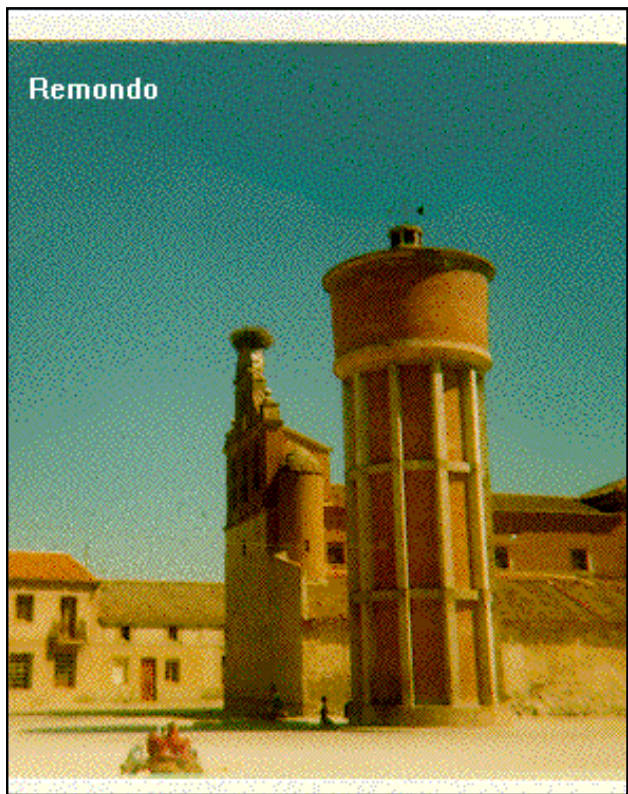
**Situación:**  
 Situado en el depósito de agua del pueblo de Remondo; el vértice es el eje de dicho depósito y la altura viene dada al pie del pararrayos que culmina el tejadillo del respiradero.

**Observaciones:**  
 Para poder observar se ha colocado dentro del respiradero del depósito una plataforma con tres patas metálicas, empotradas en el muro, de tal forma que al colocar el aparato con basada, se vea a través de los ventanillos del respiradero. Hay que entrar por el interior del depósito.
