Reseña Vértice Geodésico 10-may-2025

Número.....: 41961
Nombre.....: Sant Pau
Municipios: Pacs del Penedès
Provincias: Barcelona
Fecha de Construcción.....: 04 de mayo de 1978
Pilar sin centrado forzado...: 1,20 m de alto, 0,30 m de diámetro.
Último cuerpo.....: 1,00 m de alto, 1,00 m de ancho.
Total cuerpos.....: 1 de 1,00 m de alto.

041961 Sant Pau

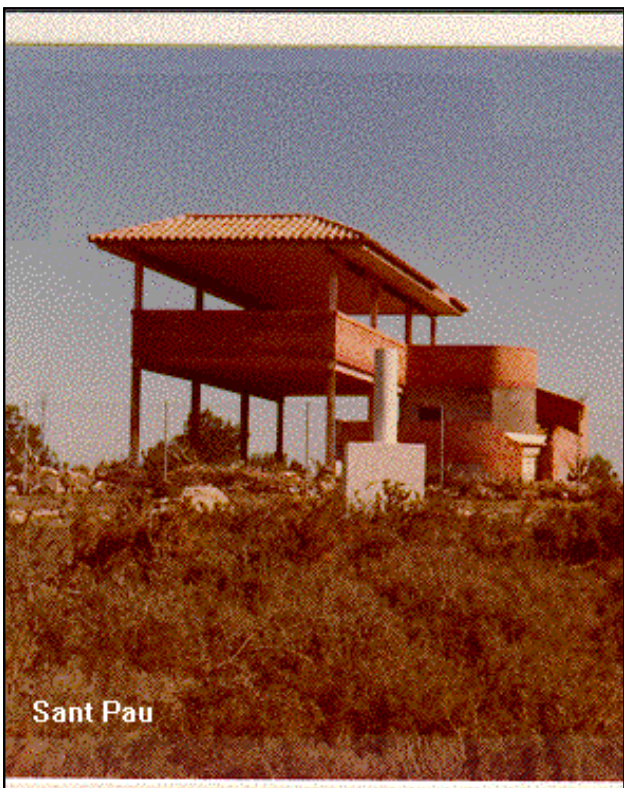
Situación:
Situado en lo alto del cerro Sant Pau, junto a una casa actualmente en construcción.

Horizonte GPS:
Despejado
