**Reseña Vértice Geodésico** 21-jun-2025

**Número.....: 42062**  
**Nombre.....: Sant Antoni**  
**Municipios: Santa Coloma de Cervelló**  
**Provincias: Barcelona**  
**Fecha de Construcción.....: 27 de julio de 1978**  
**Pilar sin centrado forzado...: 1,20 m de alto, 0,30 m de diámetro.**  
**Último cuerpo.....: 0,20 m de alto, 1,00 m de ancho.**  
**Total cuerpos.....: 1 de 0,20 m de alto.**

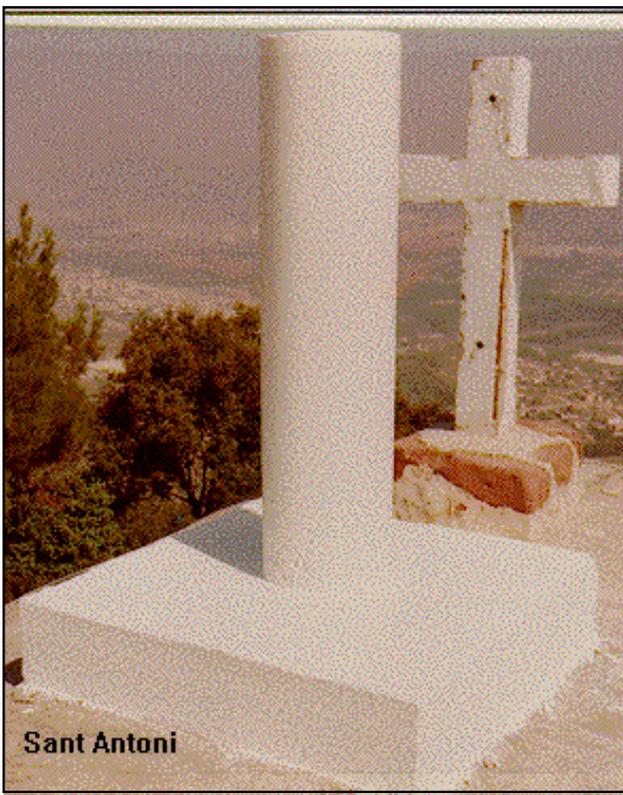
Situado en lo más alto del Cerro de San Antonio, donde se encuentra la ermita hoy abandonada y en cuya cubierta de hormigón, en el extremo que mira al N., está la señal junto a una cruz de hormigón.

Posible sombra de una cruz.

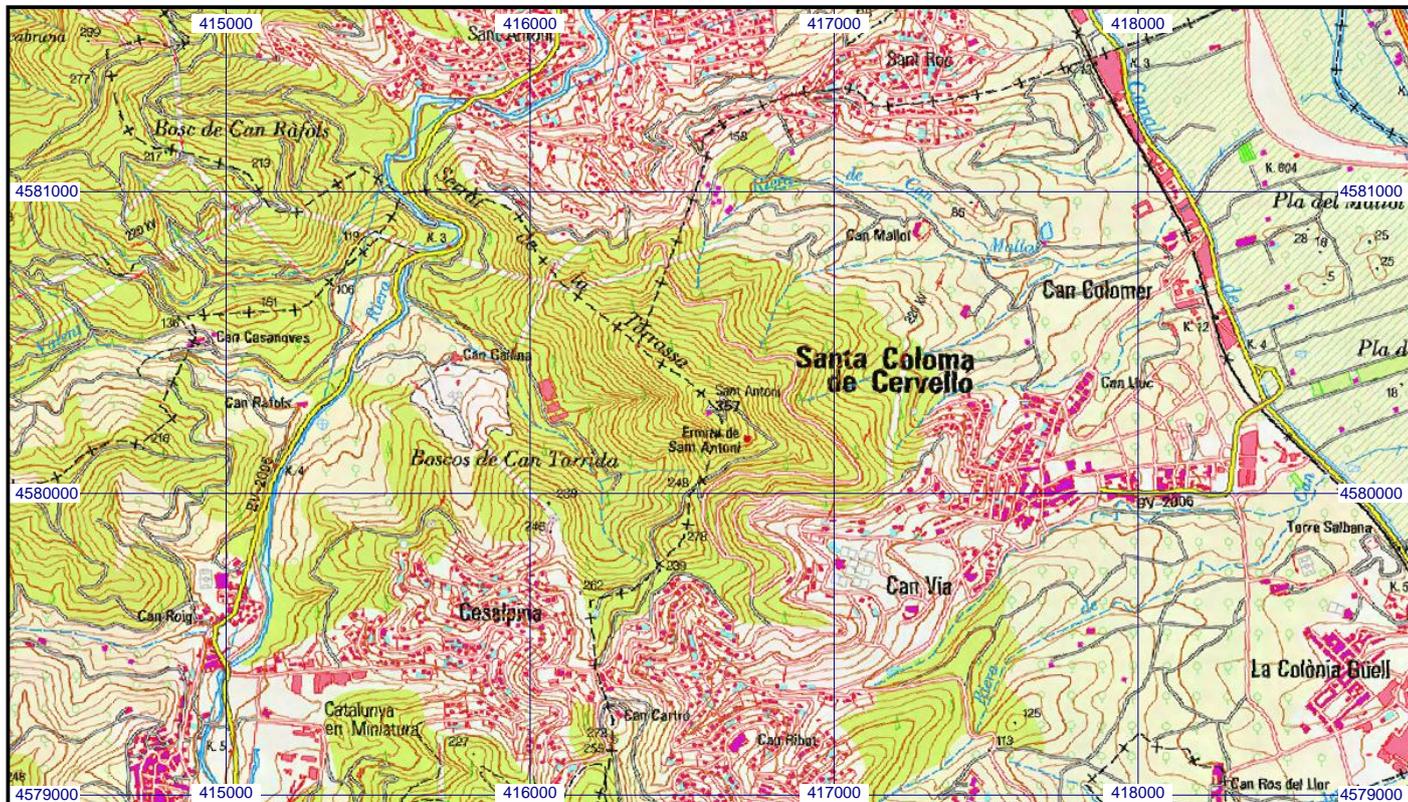
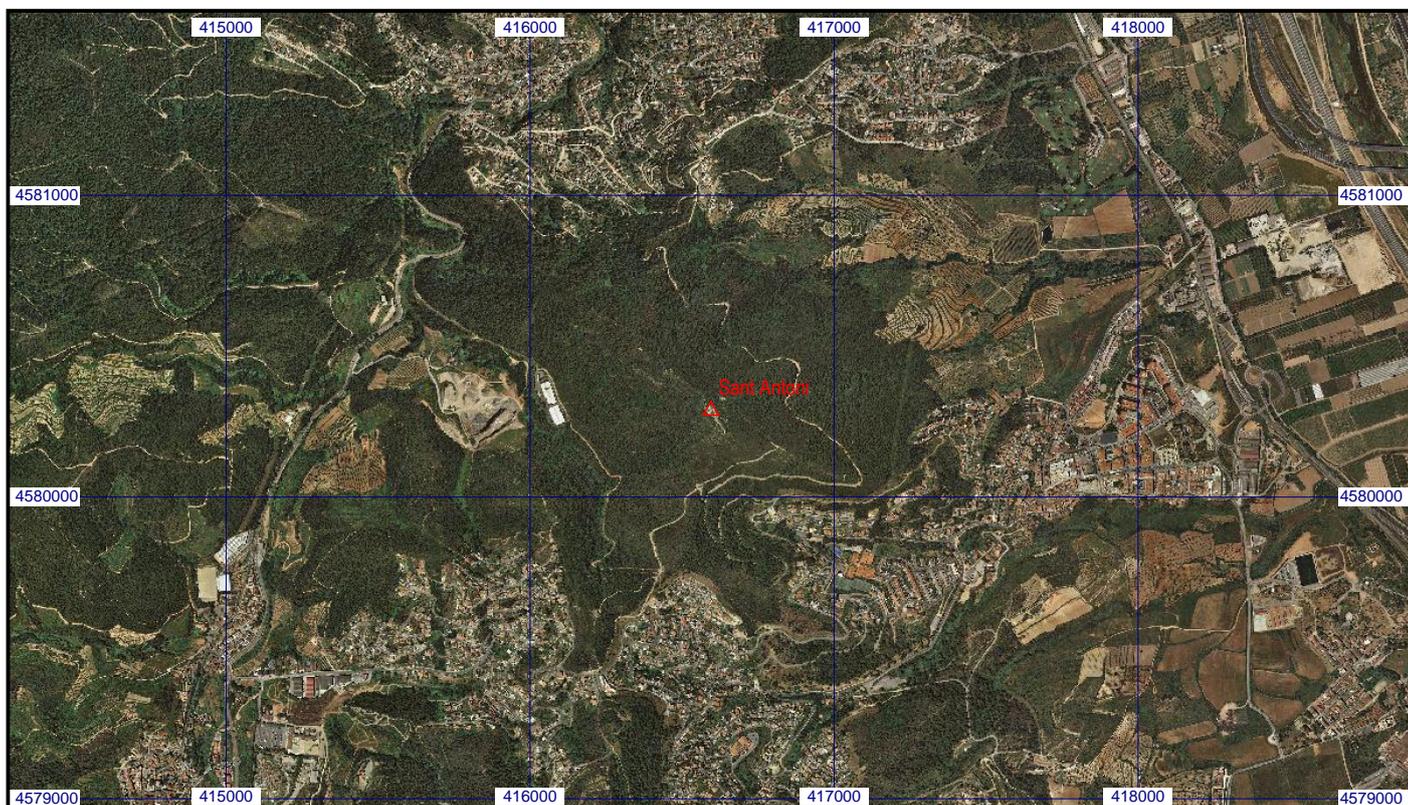
042062 Sant Antoni

Coordenadas ETRS89. Huso 31
