**Reseña Vértice Geodésico** 10-may-2025

**Número.....: 43194**  
**Nombre.....: Becerro**  
**Municipios: Cerezo de Arriba**  
**Provincias: Segovia**  
**Fecha de Construcción.....: 01 de noviembre de 1982**  
**Pilar sin centrado forzado...: 1,20 m de alto, 0,30 m de diámetro.**  
**Último cuerpo.....: 2,50 m de alto, 1,00 m de ancho.**  
**Total cuerpos.....: 1 de 2,50 m de alto.**

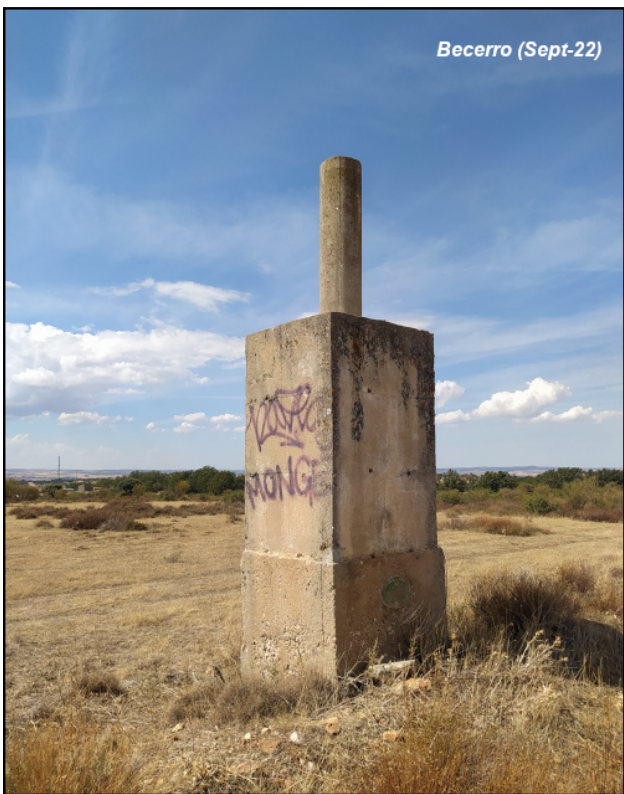
**Situación:**  
Situado en lo alto de la loma del Becerro.

**Acceso:**  
Desde el pueblo de Cerezo de Arriba, por la carretera a Riaza, sale una carretera a la derecha, a 1,4 Km. de Cerezo de Arriba, esta carretera va a La Pinilla y a unos 500 m. del arranque, a 4 m. de la margen derecha de la carretera, se encuentra el vértice.

**Estado:** 18 de septiembre de 2022  
**Pilar:** Bueno **Base:** Bueno  
 Informe del estado del Vértice: [InfoRG.pdf](#)
