## Red de Infraestructuras Geodésicas

## Reseña Vértice Geodésico

Número....: 43238 Nombre....: Otero II Municipios: Riaza Provincias: Segovia

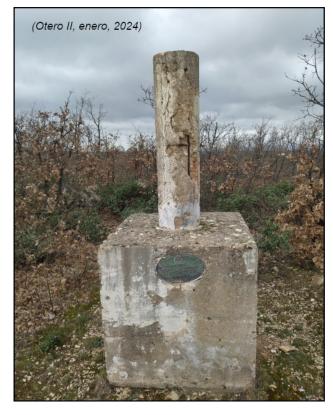
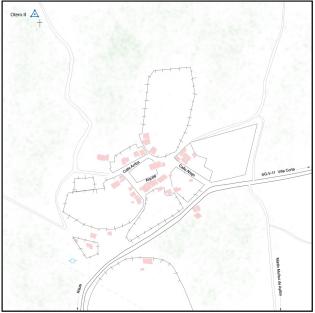
Pilar sin centrado forzado..: 1,20 m de alto, 0,50 m de diámetro. Último cuerpo.....: 1,00 m de alto, 1,00 m de ancho.

Situado en lo más alto de una la elevación conocida como El Otero, al Norte del de la población de Alquité. El vértice se encuentra 3 metros al oeste de una cruz de madera y parcialmente rodeado de monte bajo.

Estado: 02 de enero de 2024 Pilar: Bueno Informe del estado del Vértice: InfoRG.pdf

Base: Bueno
