Reseña Vértice Geodésico 21-jun-2025

Número.....: 43920
Nombre.....: Herrera
Municipios: Herrera de los Navarros
Provincias: Zaragoza
Fecha de Construcción.....: 10 de julio de 1986
Pilar sin centrado forzado...: 1,20 m de alto, 0,40 m de diámetro.
Último cuerpo.....: 0,60 m de alto, 1,25 m de ancho.
Total cuerpos.....: 1 de 0,60 m de alto.

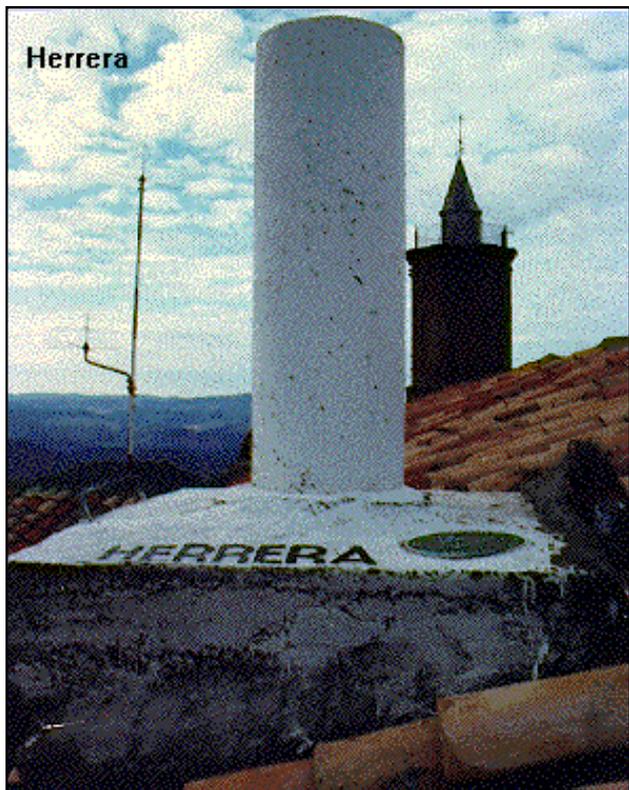
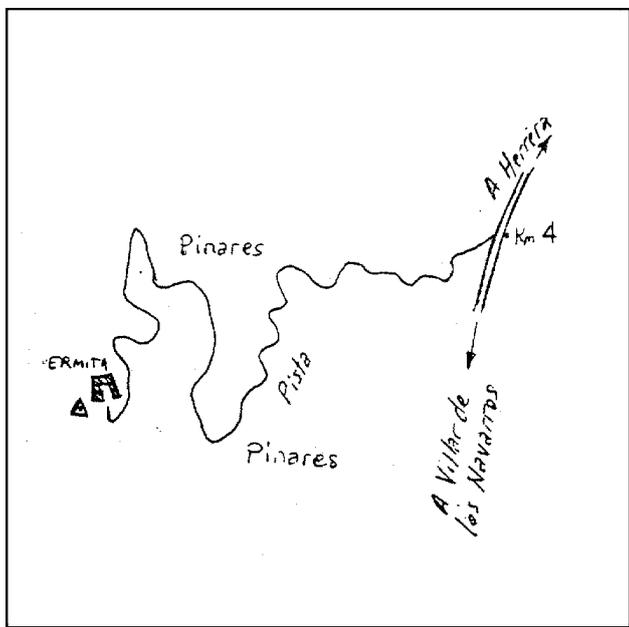
Situación:
 En el ángulo S.E. de la nave de la Ermita de Ntra. Sra. de la Virgen de Herrera.
