Reseña Vértice Geodésico

Número.....: 45304
Nombre.....: Cañada
Municipios: Villaverde de Guareña
Provincias: Salamanca
Fecha de Construcción.....: 01 de septiembre de 1990
Pilar sin centrado forzado...: 1,20 m de alto, 0,30 m de diámetro.
Último cuerpo.....: 0,50 m de alto, 1,00 m de ancho.
Total cuerpos.....: 2 de 1,50 m de alto.

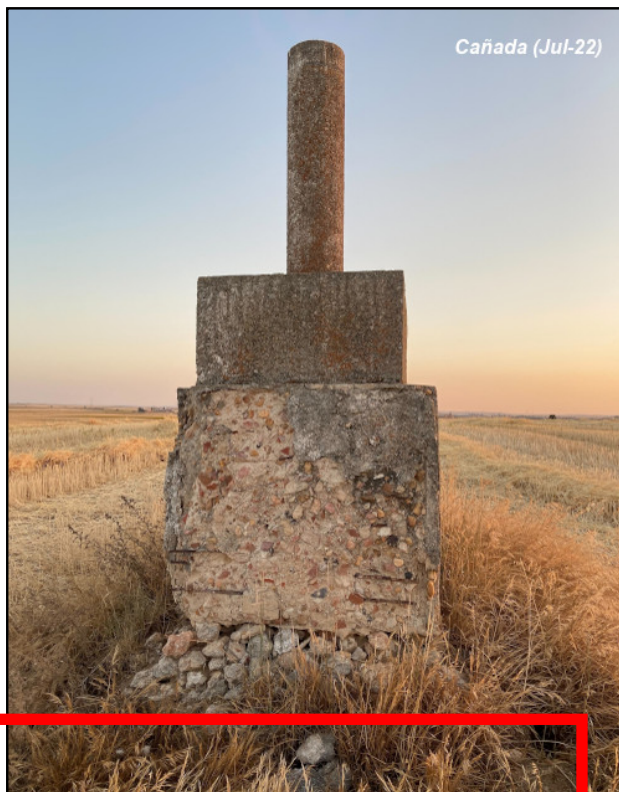
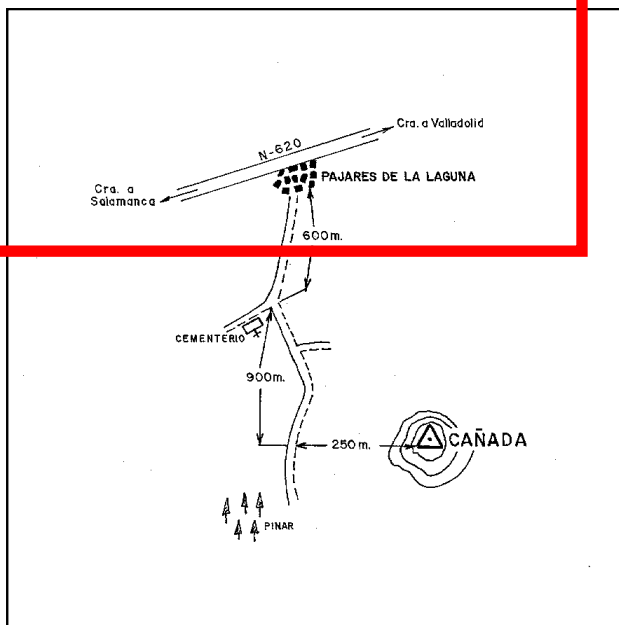
El vértice ha sido golpeado probablemente por una maquinaria agrícola, provocando así un desplazamiento del elemento y por tanto de sus coordenadas.

Pilar: No estacionable
Informe del estado del vértice: [InfoRG.pdf](#)

Base: Deteriorada

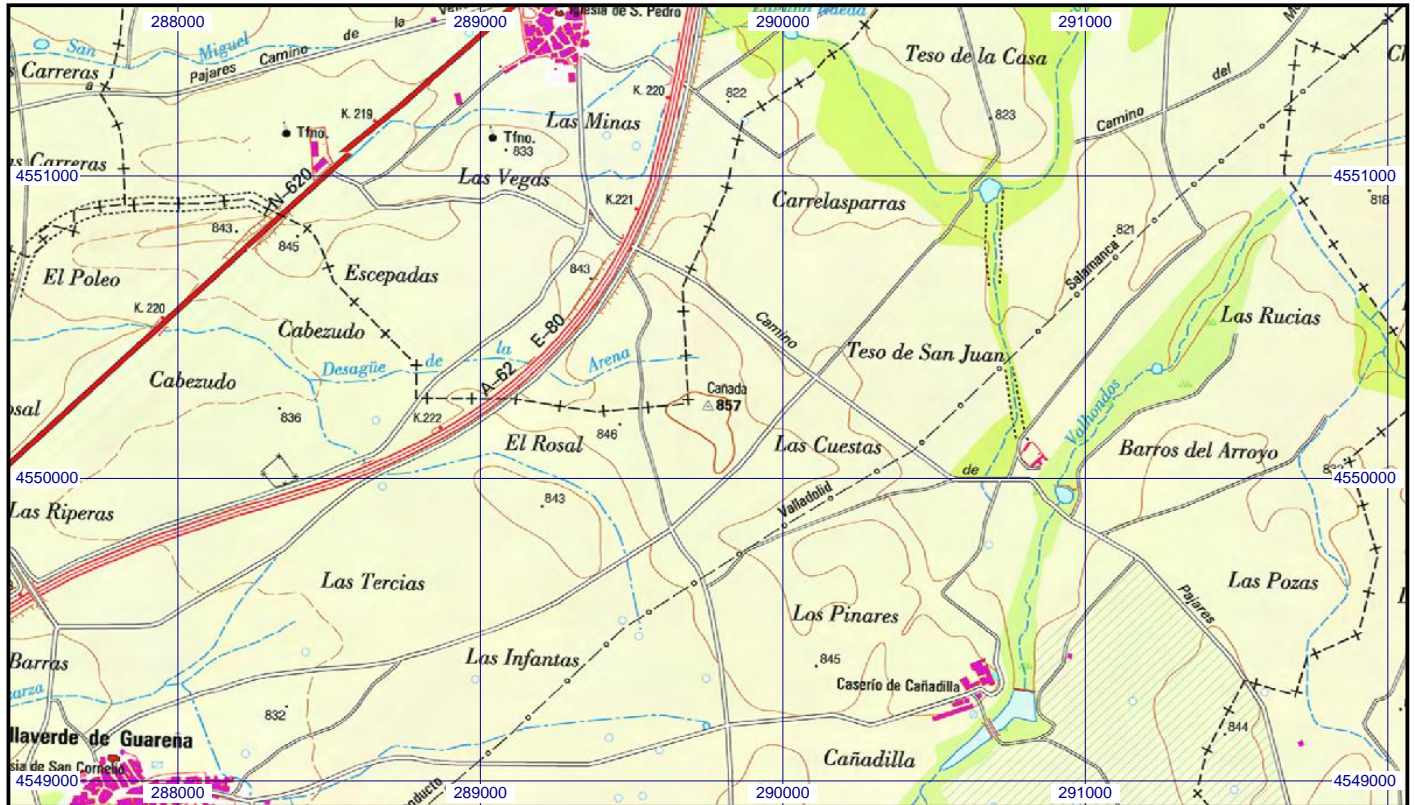
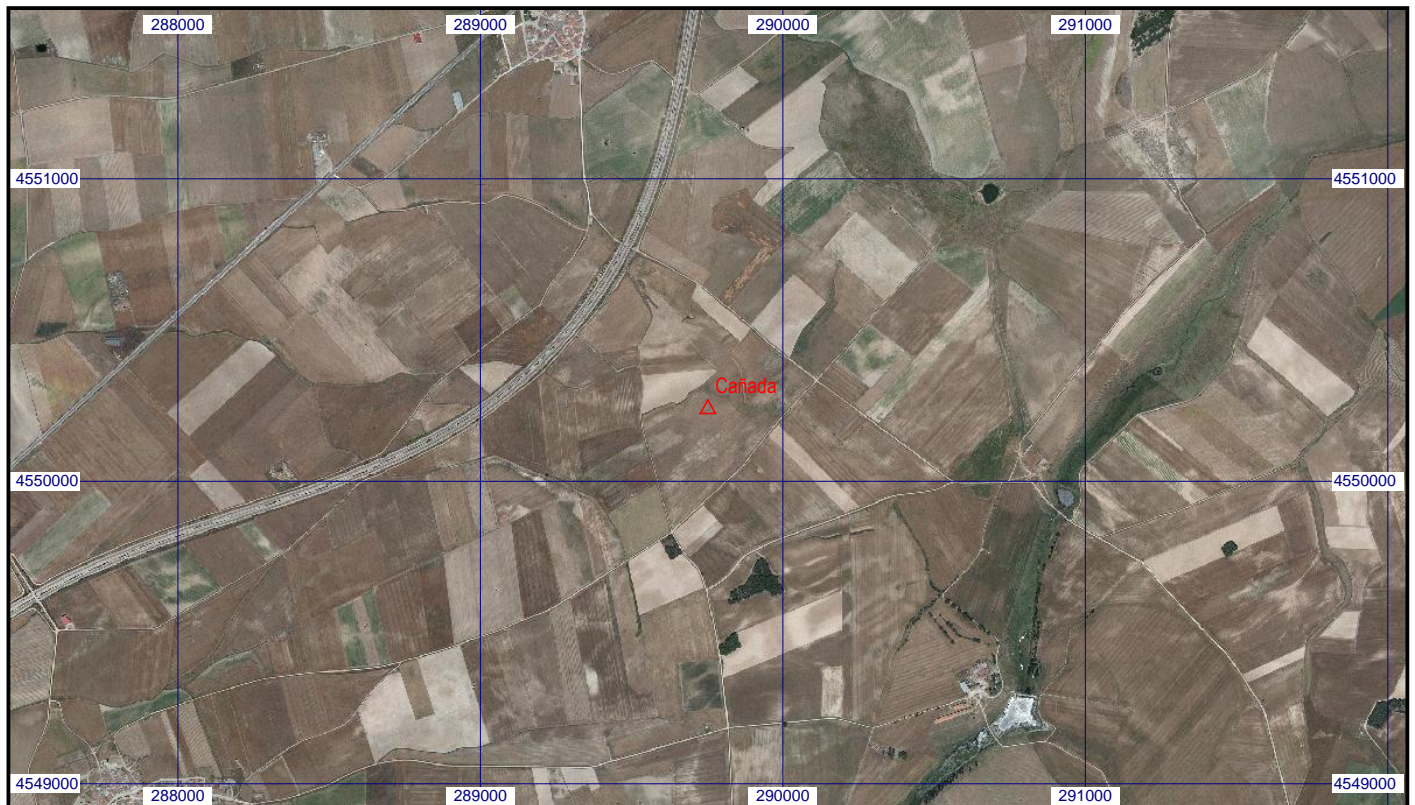
045304 Cañada

08 - ago - 2022: El vértice ha sido destruido.
