Reseña Vértice Geodésico

Número.....: 45615
Nombre.....: Las Cuestas
Municipios: Nieva
Provincias: Segovia
Fecha de Construcción.....: 01 de enero de 1997
Pilar sin centrado forzado...: 1,20 m de alto, 0,30 m de diámetro.
Último cuerpo.....: 0,50 m de alto, 1,00 m de ancho.
Total cuerpos.....: 1 de 0,50 m de alto.

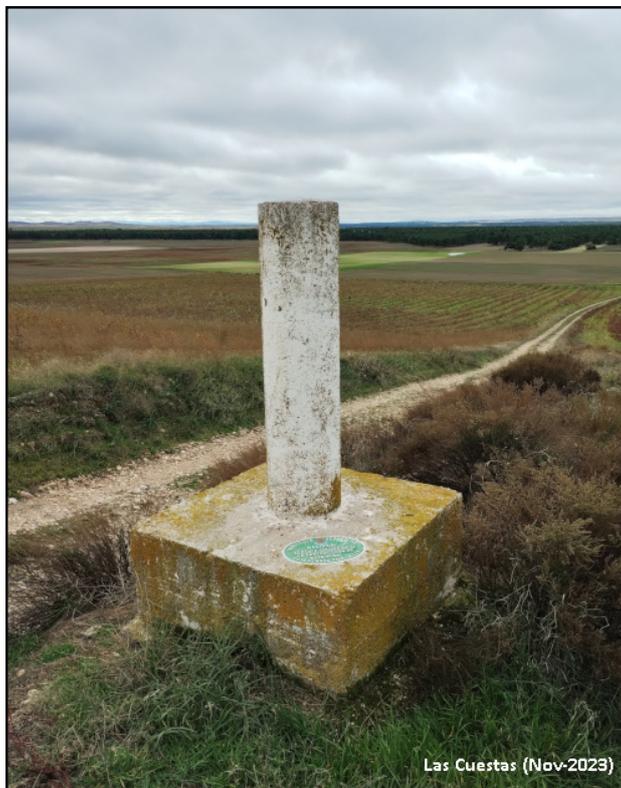
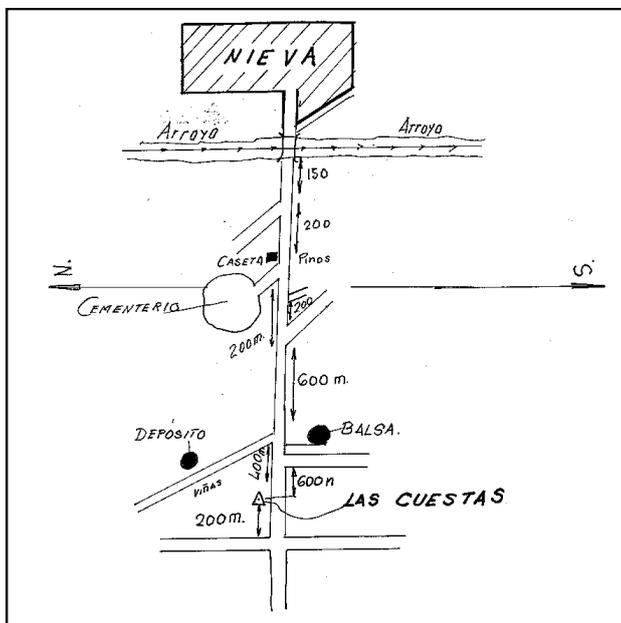
Al final del camino de las Cuestas, justo en el punto donde se inicia el descenso pronunciado, en la margen derecha del camino, según se viene de Nieva, encima del talud junto a una tierra de labor.

Estado: 11 de noviembre de 2023
Pilar: Bueno
Base: Bueno
 Informe del estado del vértice: [InfoRG.pdf](#)
