Reseña Vértice Geodésico 10-may-2025

Número.....: 45864
Nombre.....: La Porrilla
Municipios: Braojos
Provincias: Madrid
Fecha de Construcción.....: 01 de julio de 1977
Pilar sin centrado forzado...: 1,20 m de alto, 0,30 m de diámetro.
Último cuerpo.....: 0,20 m de alto, 1,00 m de ancho.
Total cuerpos.....: 1 de 0,20 m de alto.

045864 La Porrilla

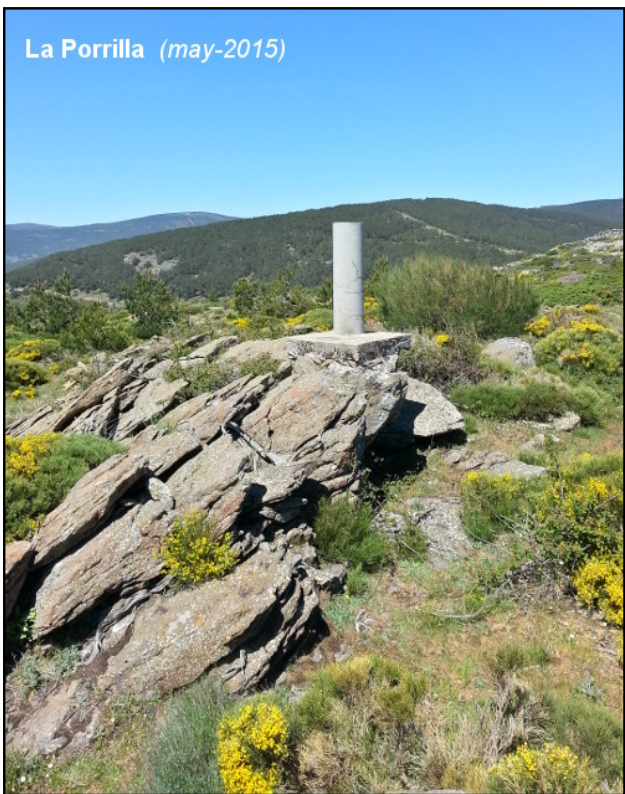
Situación:
 Situado en la cima del cerro La Porrilla, a unos 3 Km. al Norte de Braojos, sobre unas rocas.

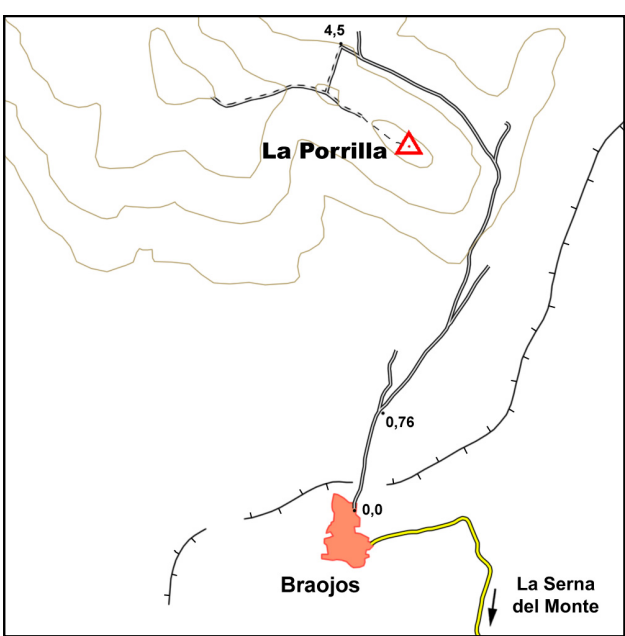
Acceso:
 En Braojos, al final (Norte) de la Calle Carmen, seguir por el camino de La Dehesa. A los 760 m. se toma la bifurcación de la derecha y se sigue subiendo bordeando el Cerro de la Porrilla por el Noreste hasta unos 4.500 m. donde el camino gira a la izquierda. Aquí se deja el vehículo y se sube por el cortafuegos hasta el Cerro del Ochando donde girando a la izquierda y siguiendo la divisoria se llega a la señal tras una media hora y 1.200 m. desde que se abandonó el vehículo. Se recomienda todoterreno.
