Red de Infraestructuras Geodésicas

Reseña Vértice Geodésico

Número....: 47997 Nombre....: Coto Alto

Municipios: Aldeaseca de la Frontera; Paradinas de San Juan

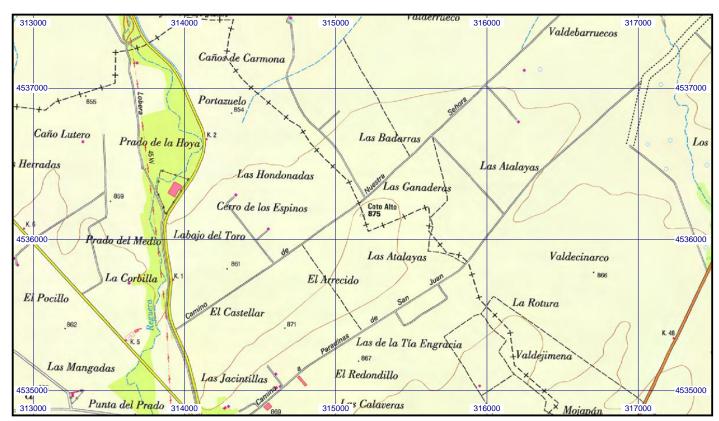
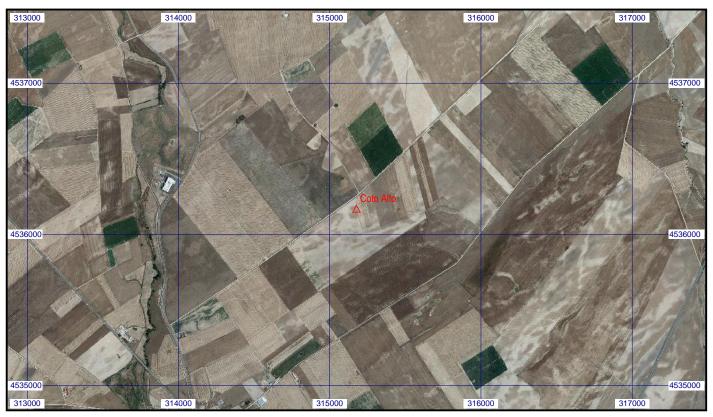
Cartografía de situación

Escala 1:25.000 047997 Coto Alto Coordenadas ETRS89. Huso 30
