Reseña Vértice Geodésico

Número.....: 48399
Nombre.....: Pelado
Municipios: Torre Val de San Pedro
Provincias: Segovia
Fecha de Construcción.....: 16 de julio de 1977
Pilar sin centrado forzado...: 1,20 m de alto, 0,30 m de diámetro.
Último cuerpo.....: 0,50 m de alto, 2,00 m de ancho.
Total cuerpos.....: 1 de 0,50 m de alto.

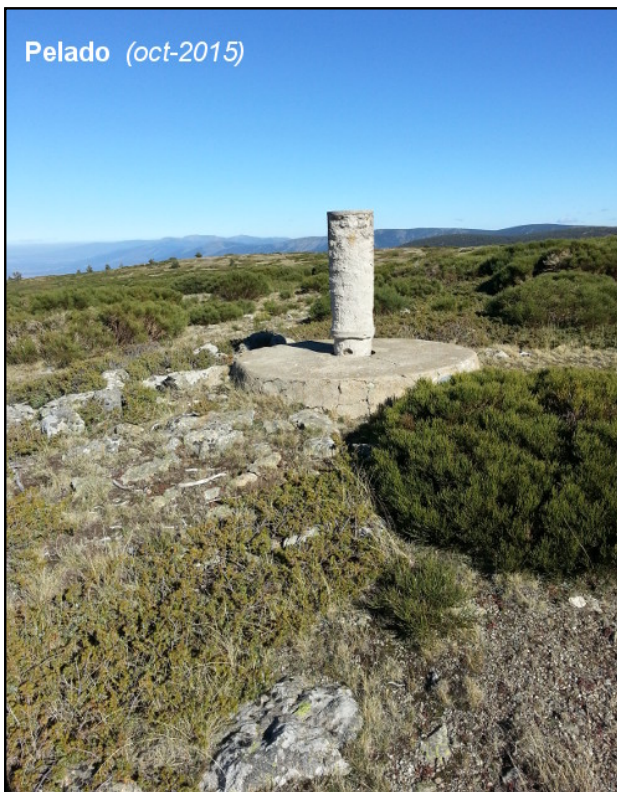
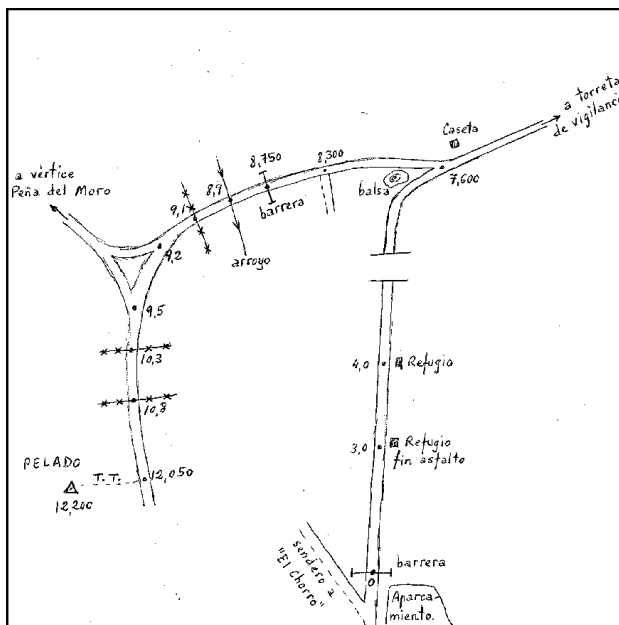
Pelado (oct-2015)

Estado: 22 de octubre de 2015

Pilar: Desperfectos
Informe del estado del vértice: [InfoRG.pdf](#)

Base: Deteriorada
