Reseña Vértice Geodésico

Número.....: 48442
Nombre.....: Mondalindo
Municipios: Bustarviejo; Canencia; Garganta de los Montes
Provincias: Madrid
Fecha de Construcción.....: 31 de agosto de 1976
Pilar sin centrado forzado...: 1,20 m de alto, 0,40 m de diámetro.
Último cuerpo.....: 1,60 m de alto, 2,00 m de ancho.
Total cuerpos.....: 1 de 1,60 m de alto.

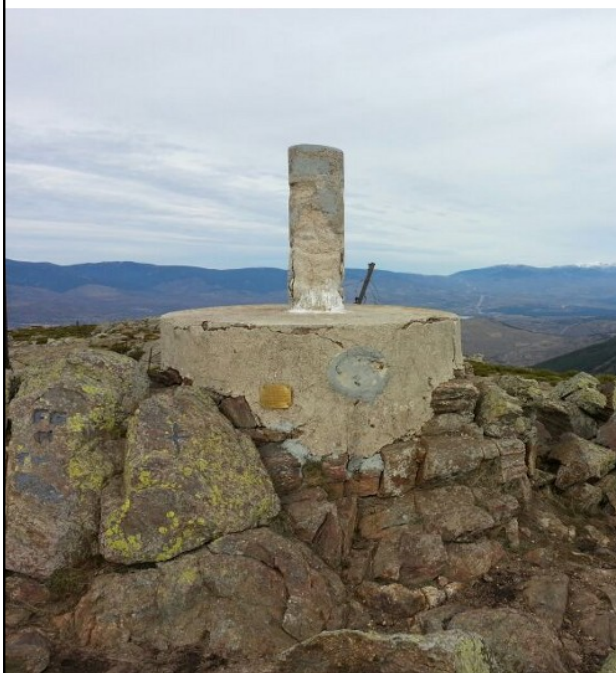
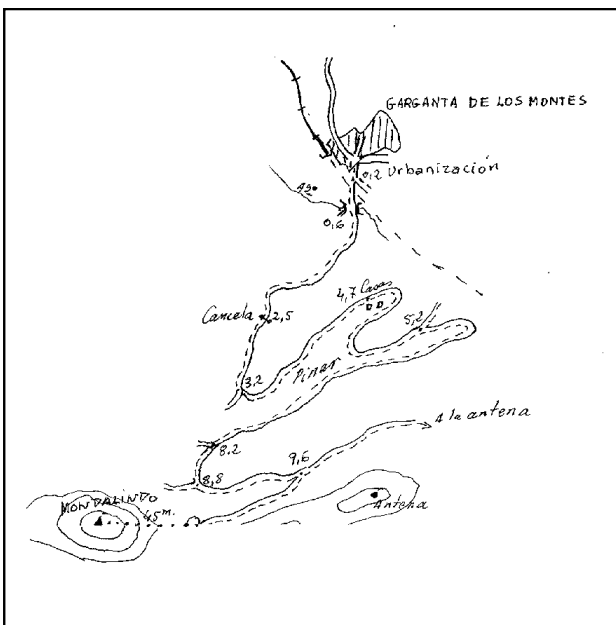
Mondalindo (dic-2013)

Estado: 13 de enero de 2015

Pilar: Desperfectos
Informe del estado del Vértice: [InfoRG.pdf](#)

Base: Desperfectos
