## Reseña Vértice Geodésico

**Número.....: 48471**  
**Nombre.....: Pico de la Miel©**  
**Municipios: La Cabrera**  
**Provincias: Madrid**  
**Fecha de Construcción.....: 12 de octubre de 1993**  
**Pilar sin centrado forzado...: 1,20 m de alto, 0,30 m de diámetro.**  
**Último cuerpo.....: 0,20 m de alto, 1,00 m de ancho.**  
**Total cuerpos.....: 1 de 0,20 m de alto.**

### Pico de la Miel© (oct-2013)

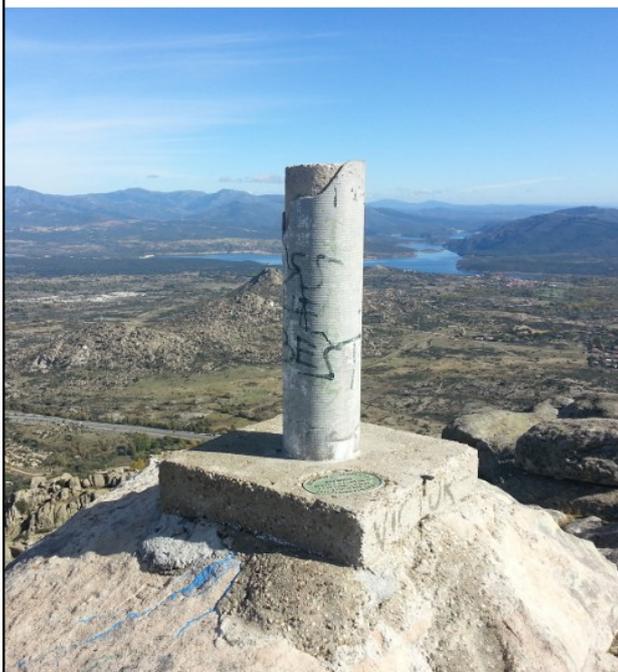
Situado en la Sierra de La Cabrera, en su extremo Este, muy abrupta y con paredes rocosas casi verticales. La señal está sobre rocas.

**Estado:** 27 de octubre de 2013

**Pilar:** Deteriorado  
Informe del estado del Vértice: [InfoRG.pdf](#)

**Base:** Bueno

Reparado en 1993. Calculado en Febrero de 1998.
