**Reseña Vértice Geodésico** 1-jun-2024

**Número.....: 48540**  
**Nombre.....: Centenera**  
**Municipios: Puebla de la Sierra; Tortuero**  
**Provincias: Madrid; Guadalajara**  
**Fecha de Construcción.....: 05 de julio de 1977**  
**Pilar sin centrado forzado...: 1,20 m de alto, 0,30 m de diámetro.**  
**Último cuerpo.....: 0,20 m de alto, 1,00 m de ancho.**  
**Total cuerpos.....: 1 de 0,20 m de alto.**

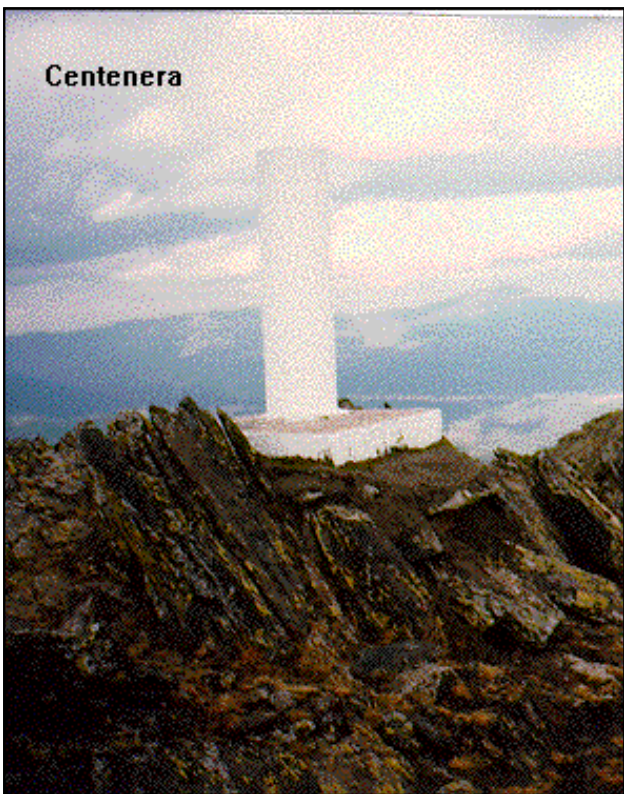
**Situación:**  
Situado en la parte más elevada del pico Centenera, junto a la línea de provincia de Madrid y Guadalajara.
