Reseña Vértice Geodésico

Número.....: 50116
Nombre.....: Vista Hermosa
Municipios: Sancti-Spíritus
Provincias: Salamanca
Fecha de Construcción.....: 01 de julio de 1991
Pilar sin centrado forzado...: 1,20 m de alto, 0,30 m de diámetro.
Último cuerpo.....: 6,00 m de alto, 1,00 m de ancho.
Total cuerpos.....: 2 de 8,00 m de alto.

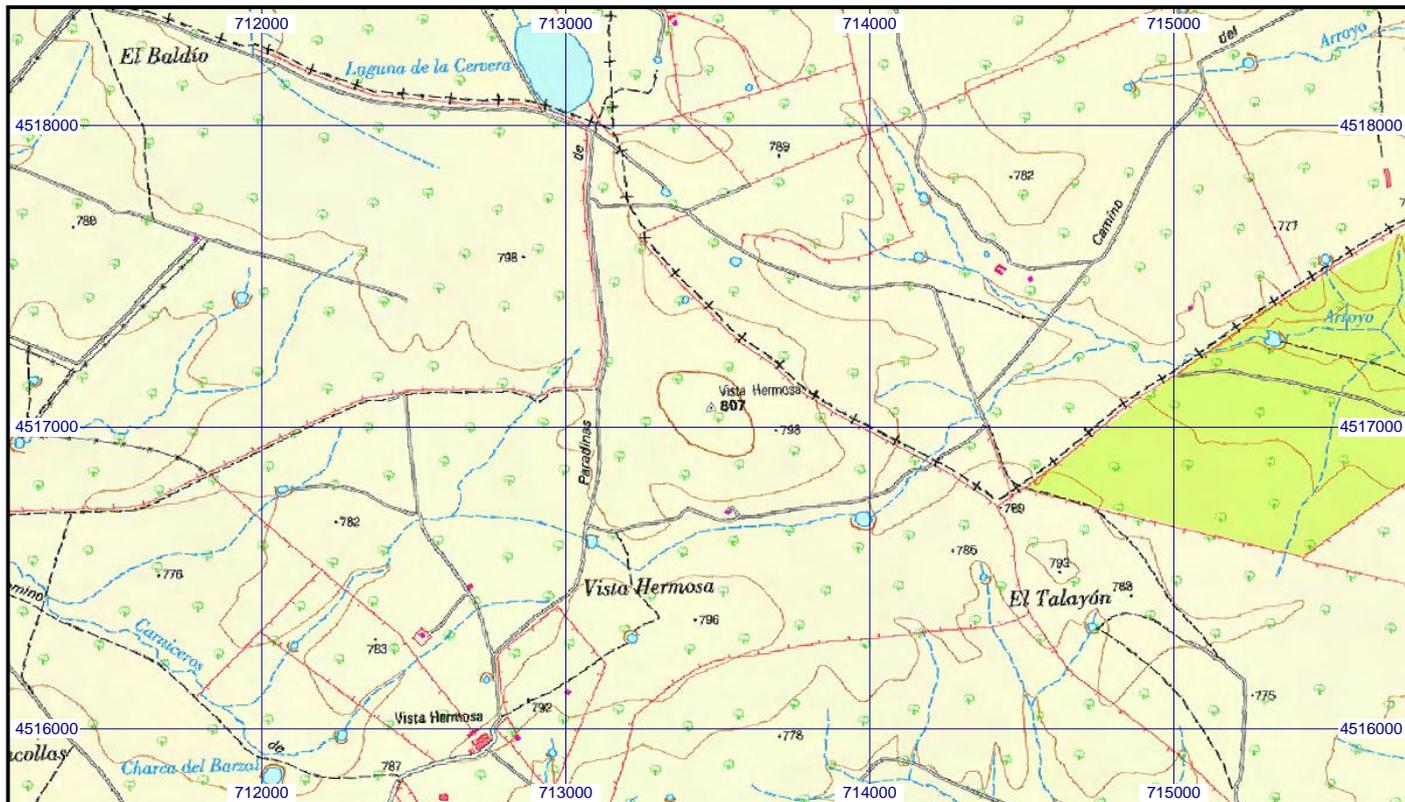
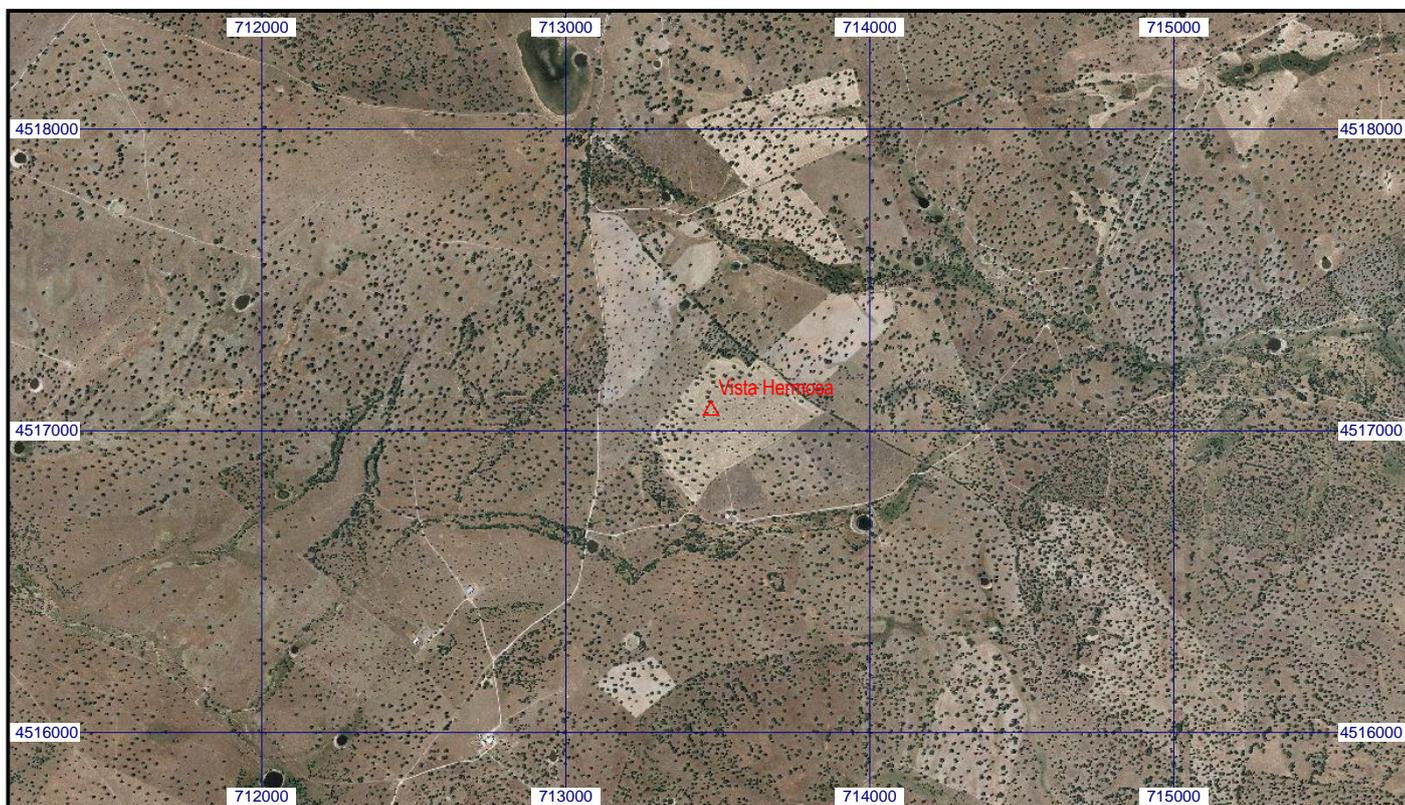
Cartografía de situación

Escala 1:25.000

Coordenadas ETRS89. Huso 29
