Reseña Vértice Geodésico

Número.....: 50786
Nombre.....: Rinconada
Municipios: El Espinar
Provincias: Segovia
Fecha de Construcción.....: 01 de junio de 1974
Pilar sin centrado forzado...: 1,19 m de alto, 0,39 m de diámetro.
Último cuerpo.....: 0,50 m de alto, 2,05 m de ancho.
Total cuerpos.....: 1 de 0,50 m de alto.

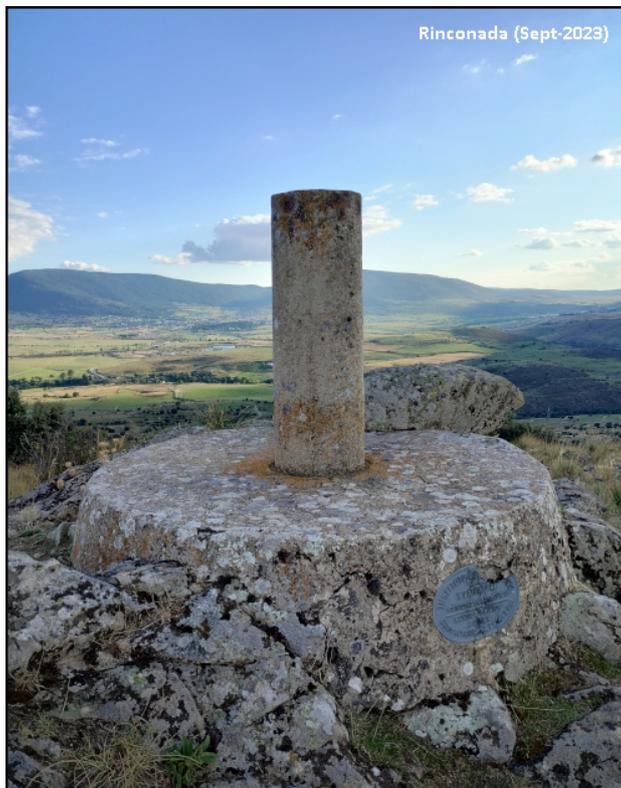
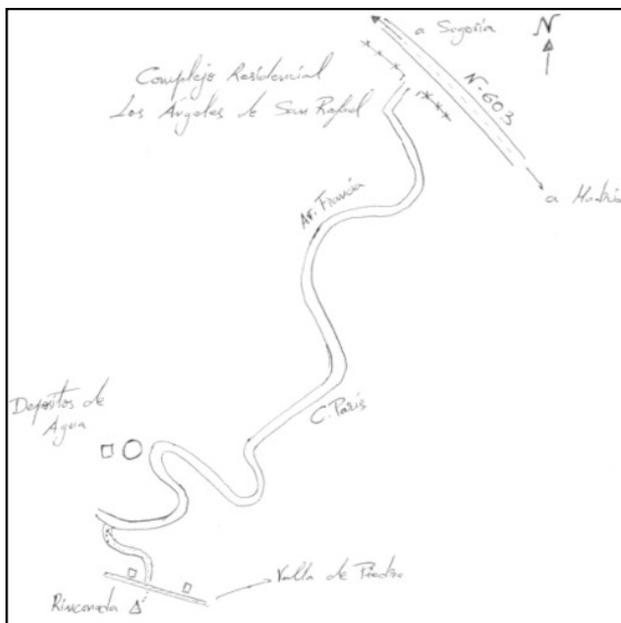
Situado en la parte más elevada del cerro Rinconada, en el extremo Sur y más elevado del complejo residencial Los Ángeles de San Rafael.

Pilar: Bueno Base: Bueno
Informe del estado del vértice: InfoRG.pdf
