# Red de Infraestructuras Geodésicas

## Reseña Vértice Geodésico

Número.....: 51468 Nombre.....: Cuerno Municipios: Valhermoso Provincias: Guadalajara

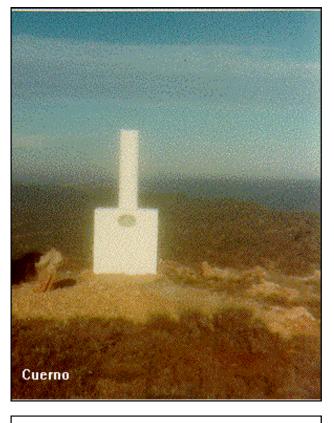
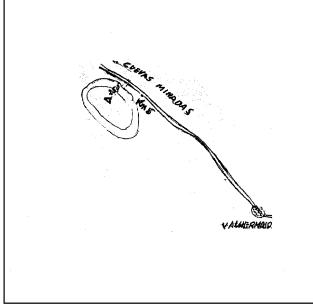
Pilar sin centrado forzado..: 1,20~m de alto, 0,30~m de diámetro. Último cuerpo.....: 1,00~m de alto, 1,00~m de ancho.

Situado en una pequeña elevación junto a la carretera, despejado con alguna sabina, conocido como "Puntal del Cuerno".

Desde Valhermoso, por la carretera que va a Cuevas Minadas y Torete, se llega hasta el Km. 5,300. El vértice está a 250 m. de la carretera, a la izquierda.

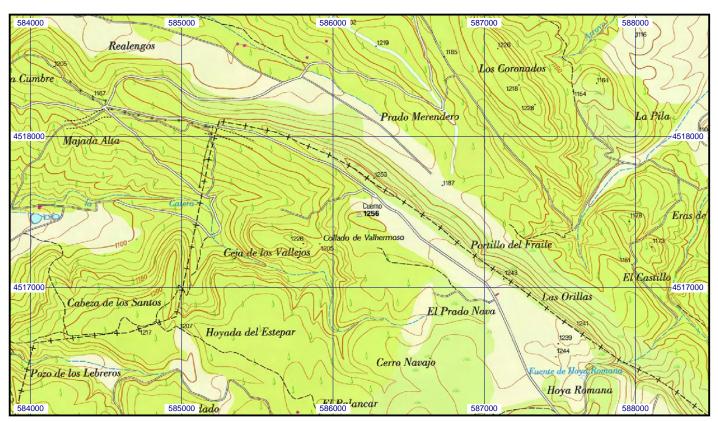
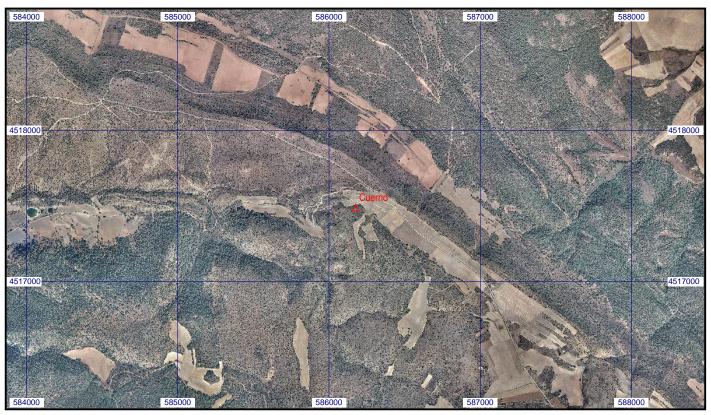
# Cartografía de situación

# Escala 1:25.000 Coordenadas ETRS89. Huso 30
