Reseña Vértice Geodésico 21-jun-2025

Número.....: 51608
Nombre.....: Mirador
Municipios: Blancas
Provincias: Teruel
Fecha de Construcción.....: 20 de septiembre de 1986
Pilar sin centrado forzado...: 1,20 m de alto, 0,30 m de diámetro.
Último cuerpo.....: 1,50 m de alto, 0,95 m de ancho.
Total cuerpos.....: 1 de 1,50 m de alto.

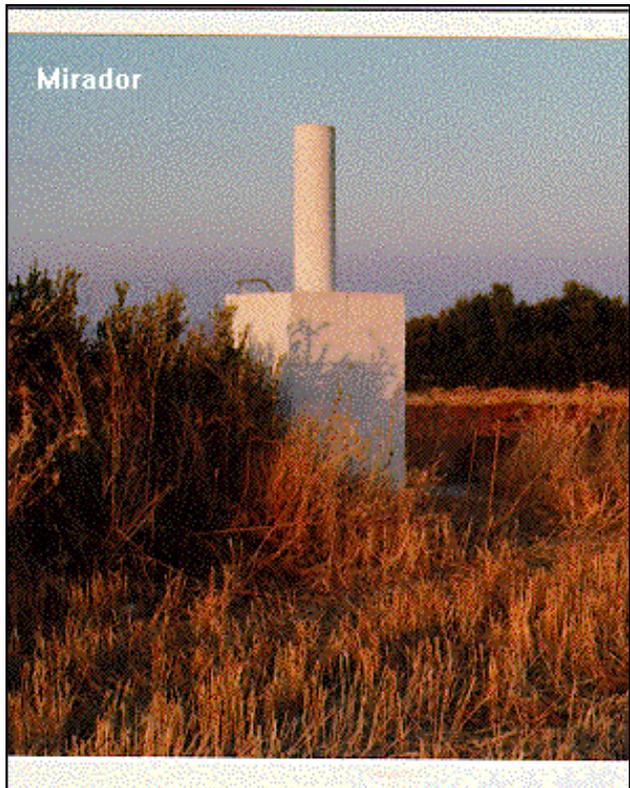
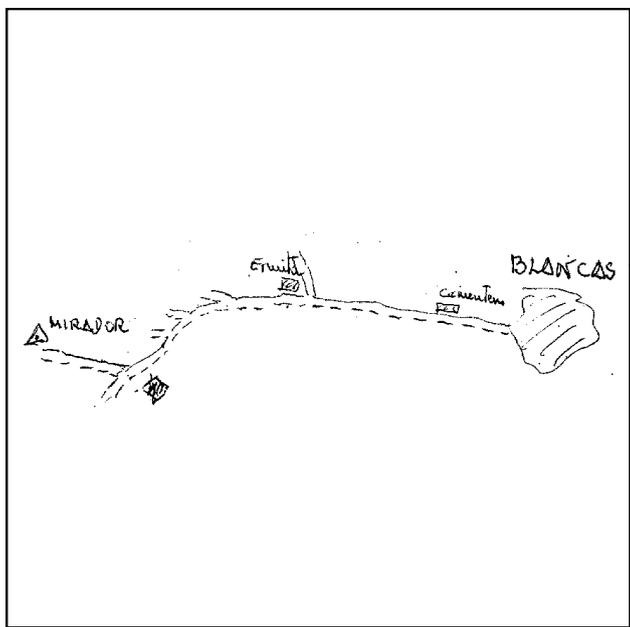
En una loma, en el lugar conocido por Mirador, en una linde de terreno de cereal con monte de carrascas.

Desde Blancas por el camino de Pobo Espino que en dirección O. pasa por el cementerio, a los 1.300 m. deja un camino a la dcha. y una ermita, a 1.600, 1.650 y 1.675 se dejan tres caminos a la dcha. y al bifurcarse a los 2.175 m. se toma a la dcha., llegando a la señal a los 3.125 m., que queda a la dcha. del camino a pocos m.
