## Reseña Vértice Geodésico

**Número.....: 53375**  
**Nombre.....: Canto del Pico**  
**Municipios: Torrelodones**  
**Provincias: Madrid**  
**Fecha de Construcción.....: 12 de julio de 1974**  
**Pilar sin centrado forzado..: 1,20 m de alto, 0,40 m de diámetro.**  
**Último cuerpo.....: 0,55 m de alto, 1,50 m de ancho.**  
**Total cuerpos.....: 1 de 0,55 m de alto.**

053375 Canto del Pico

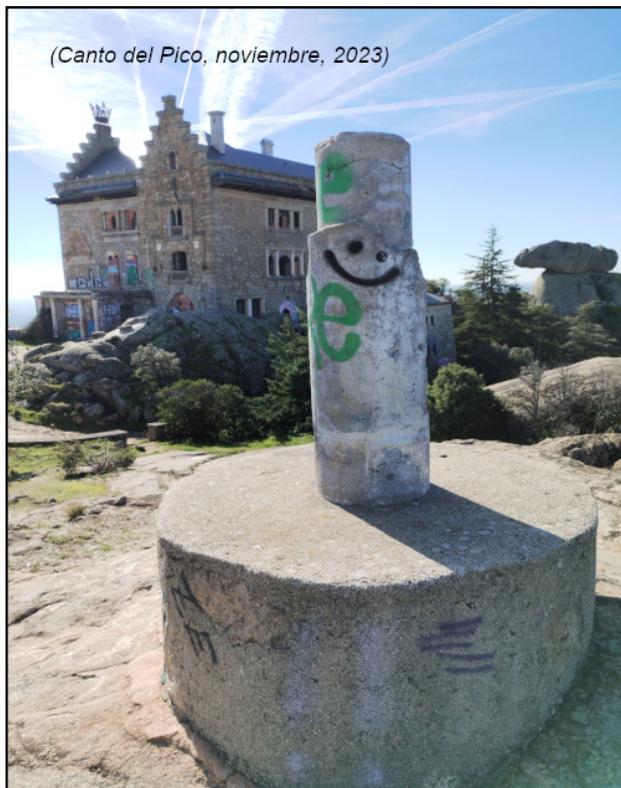
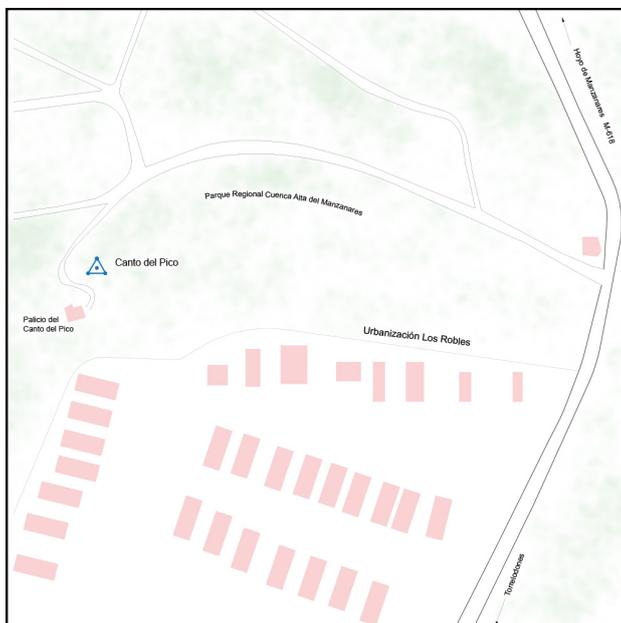
Situado dentro de la finca Canto del Pico, en lo más alto de un promontorio granítico que domina Torrelodones.

Despejado
