## Reseña Vértice Geodésico

Número.....: **53379**  
Nombre.....: **Solana**  
Municipios: **Moralzarzal**  
Provincias: **Madrid**  
Fecha de Construcción.....: **03 de julio de 1974**  
Pilar sin centrado forzado...: **1,20 m de alto, 0,30 m de diámetro.**  
Último cuerpo.....: **0,60 m de alto, 1,40 m de ancho.**  
Total cuerpos.....: **1 de 0,60 m de alto.**

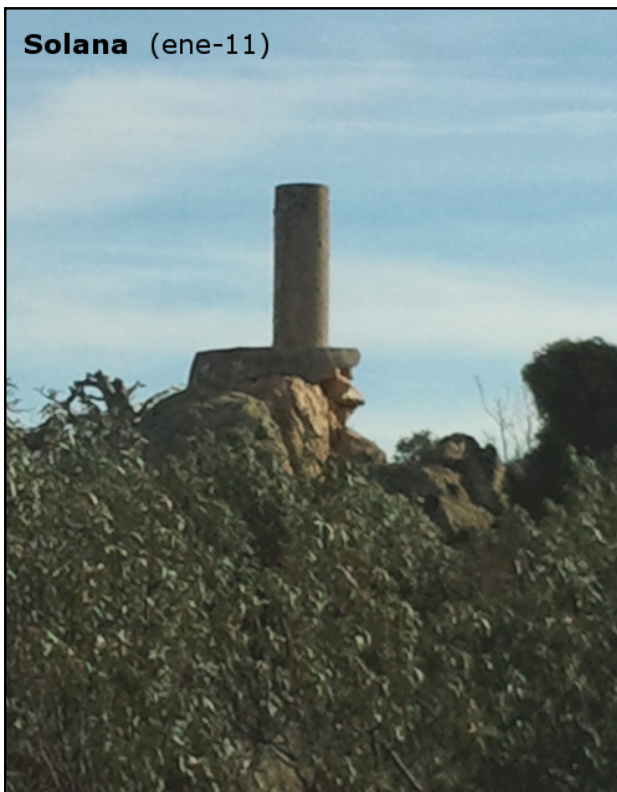
### Solana (ene-11)

Estado: 13 de enero de 2011

Pilar: Bueno  
Informe del estado del Vértice: [InfoRG.pdf](#)

Base: Desperfectos
