## Reseña Vértice Geodésico

**Número.....: 55712**  
**Nombre.....: Guisando**  
**Municipios: El Tiemblo**  
**Provincias: Ávila**  
**Fecha de Construcción.....: 01 de octubre de 1974**  
**Pilar sin centrado forzado..: 1,20 m de alto, 0,30 m de diámetro.**  
**Último cuerpo.....: 1,00 m de alto, 1,20 m de ancho.**  
**Total cuerpos.....: 1 de 1,00 m de alto.**

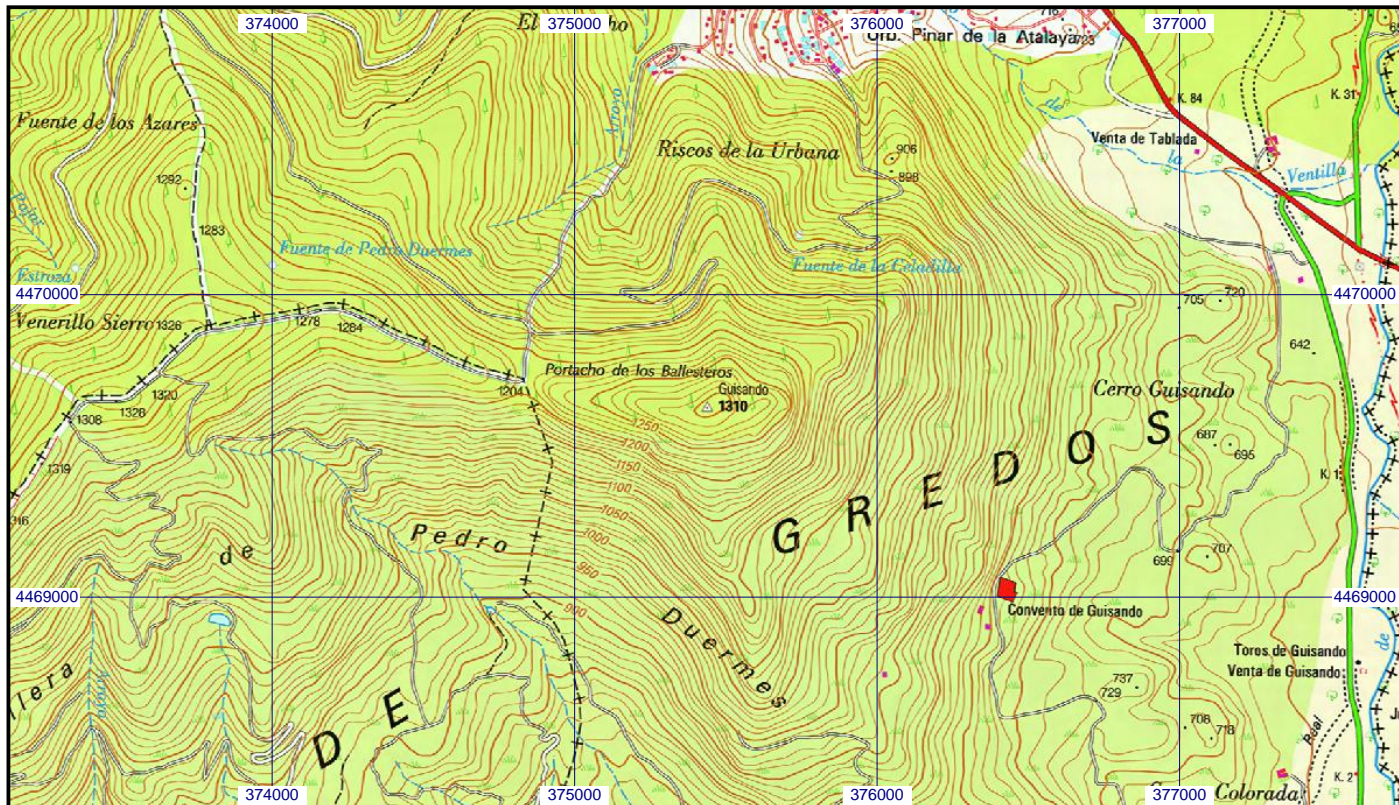
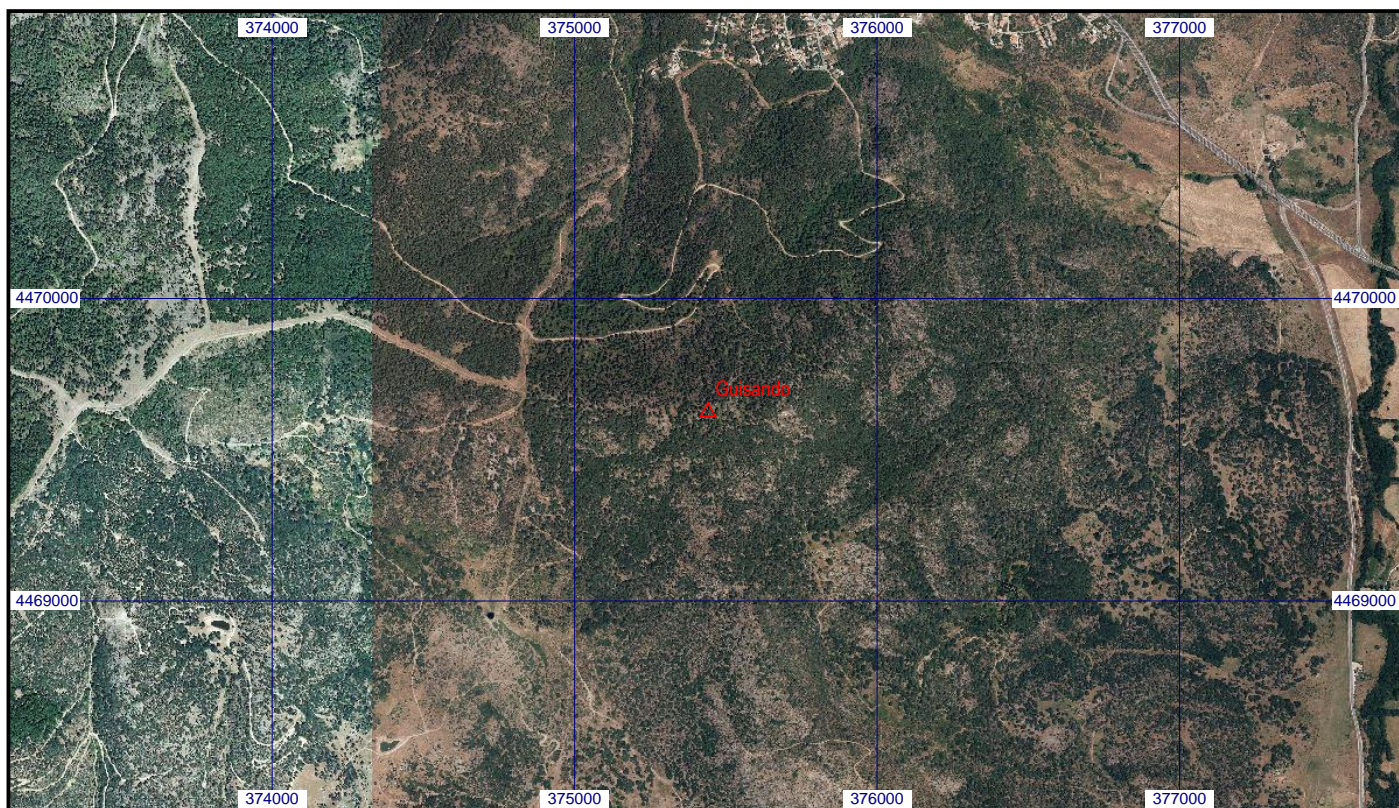
Cartografía de situación

Escala 1:25.000

055712 Guisando

Coordenadas ETRS89. Huso 30
