Reseña Vértice Geodésico 10-may-2025

Número.....: 55889
Nombre.....: Cumbre
Municipios: Las Rozas de Madrid
Provincias: Madrid
Fecha de Construcción.....: 28 de junio de 1974
Pilar sin centrado forzado...: 1,20 m de alto, 0,30 m de diámetro.
Último cuerpo.....: 0,50 m de alto, 0,95 m de ancho.
Total cuerpos.....: 1 de 0,50 m de alto.

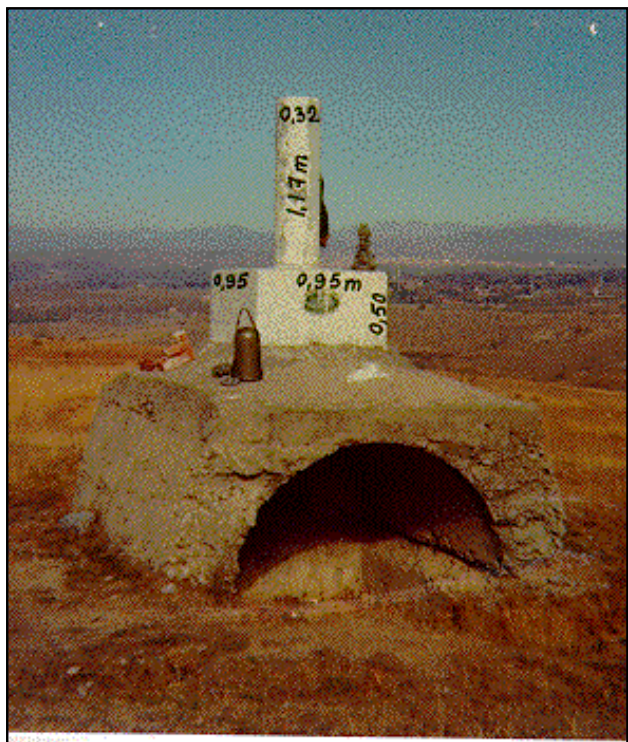
Cumbre

Situación:
 Situado en la loma La Cumbre, encima de una casamata, resto de fortificaciones, en terreno de erial.
