Reseña Vértice Geodésico

**Número.....: 56037**  
**Nombre.....: San Juan del Viso**  
**Municipios: Alcalá de Henares**  
**Provincias: Madrid**  
**Fecha de Construcción.....: 11 de junio de 1976**  
**Pilar sin centrado forzado...: 1,20 m de alto, 0,30 m de diámetro.**  
**Último cuerpo.....: 4,00 m de alto, 1,00 m de ancho.**  
**Total cuerpos.....: 1 de 4,00 m de alto.**

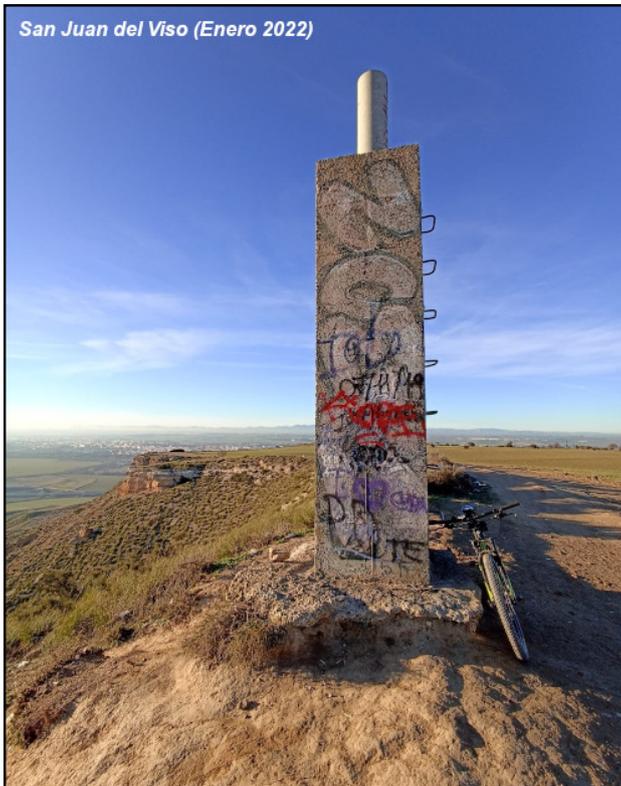
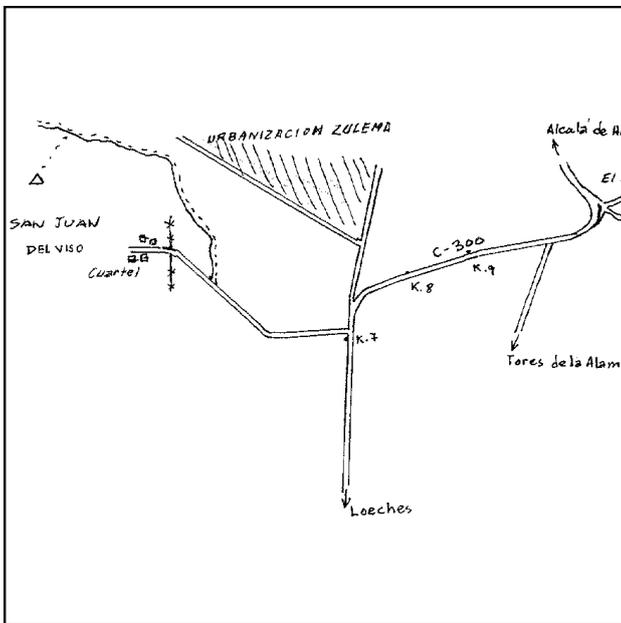
San Juan del Viso (Enero 2022)

Estado: 10 de enero de 2022

Pilar: Bueno  
Informe del estado del Vértice: [InfoRG.pdf](#)

Base: Bueno
