**Reseña Vértice Geodésico** 10-may-2025

**Número.....: 56117**  
**Nombre.....: Olmillo**  
**Municipios: Loranca de Tajuña**  
**Provincias: Guadalajara**  
**Fecha de Construcción.....: 24 de julio de 1976**  
**Pilar sin centrado forzado...: 1,20 m de alto, 0,30 m de diámetro.**  
**Último cuerpo.....: 1,00 m de alto, 1,00 m de ancho.**  
**Total cuerpos.....: 1 de 1,00 m de alto.**

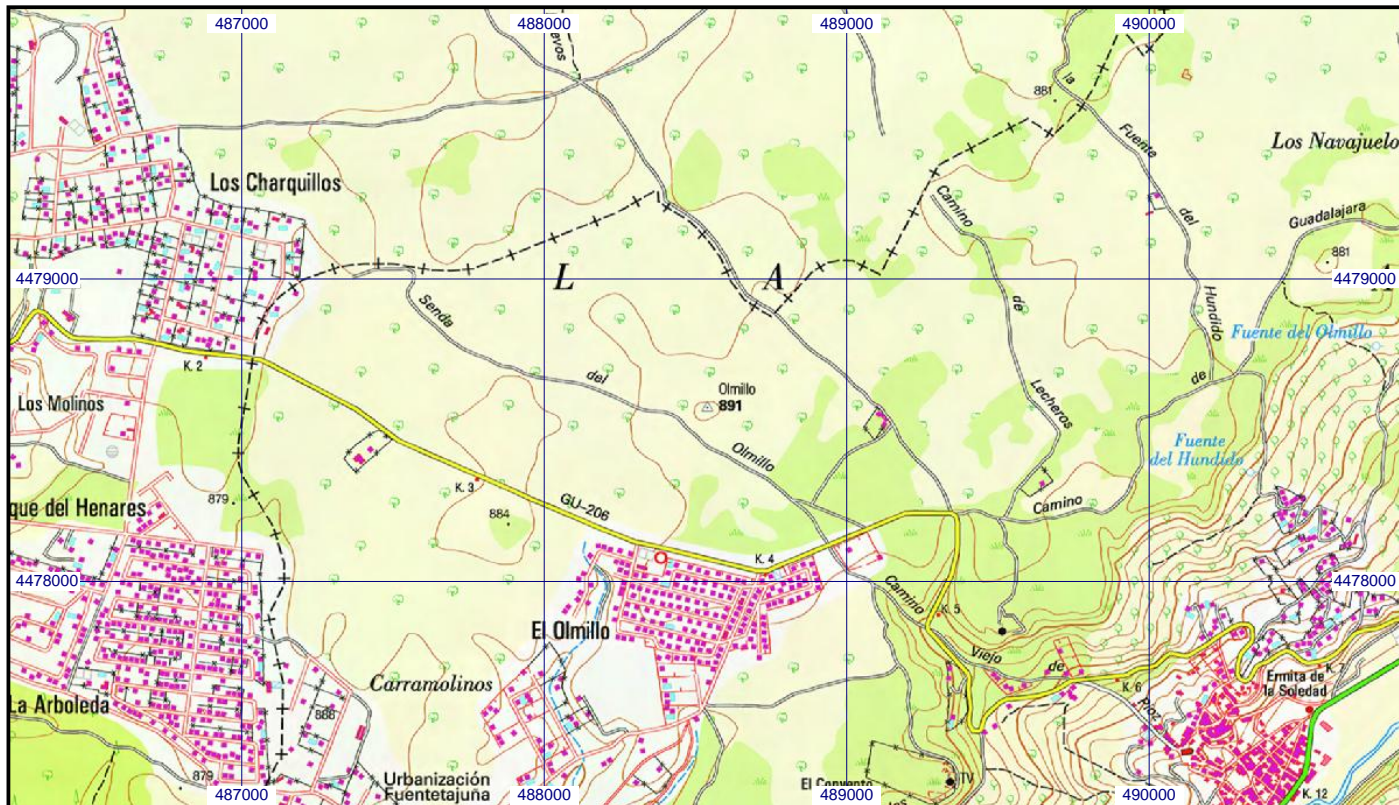
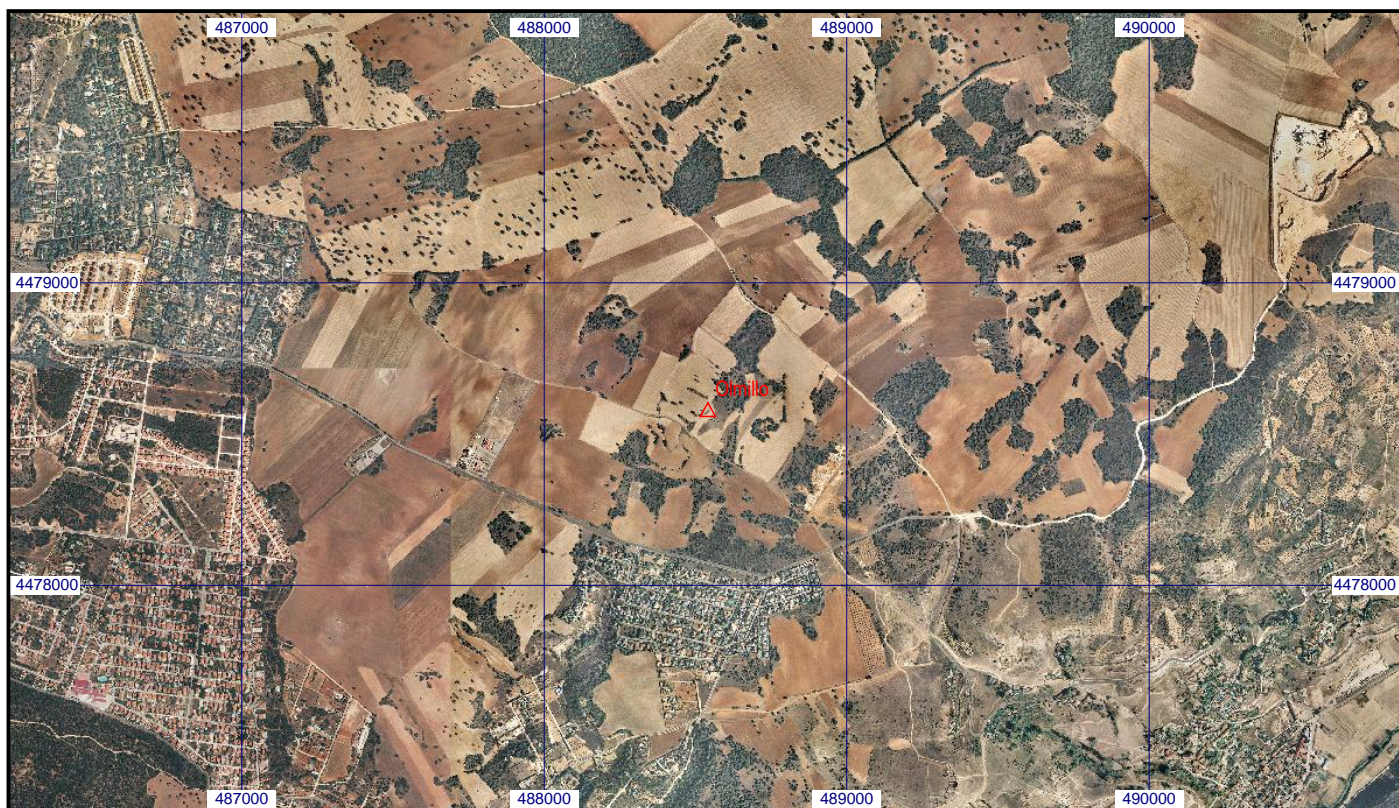
Cartografía de situación

Escala 1:25.000

056117 Olmillo

Coordenadas ETRS89. Huso 30
