**Reseña Vértice Geodésico**

**Número.....: 56262**  
**Nombre.....: Dehesilla**  
**Municipios: Villalba del Rey**  
**Provincias: Cuenca**  
**Fecha de Construcción.....: 01 de enero de 1984**  
**Pilar sin centrado forzado...: 1,20 m de alto, 0,30 m de diámetro.**  
**Último cuerpo.....: 0,50 m de alto, 1,00 m de ancho.**  
**Total cuerpos.....: 1 de 0,50 m de alto.**

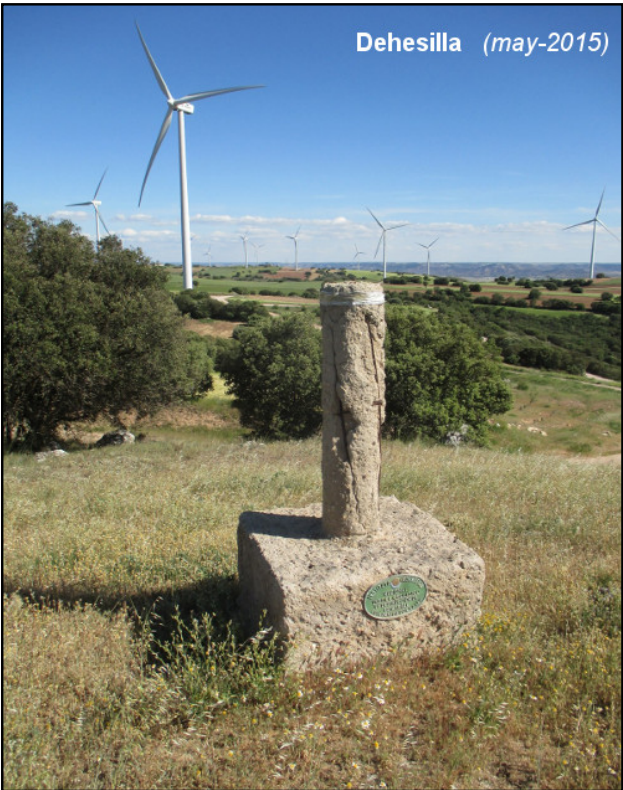
Situado en la parte alta de un monte redondeado y despejado, junto a una edificación en ruinas.

Despejado

**Estado: 23 de mayo de 2015**  
**Pilar: Desperfectos**  
**Base: Deteriorada**
