**Reseña Vértice Geodésico** 21-jun-2025

**Número.....: 56970**  
**Nombre.....: Escalamunda**  
**Municipios: Vistabella del Maestrat**  
**Provincias: Castelló/Castellón**  
**Fecha de Construcción.....: 12 de noviembre de 1986**  
**Pilar sin centrado forzado...: 1,20 m de alto, 0,30 m de diámetro.**  
**Último cuerpo.....: 0,50 m de alto, 1,00 m de ancho.**  
**Total cuerpos.....: 1 de 0,50 m de alto.**

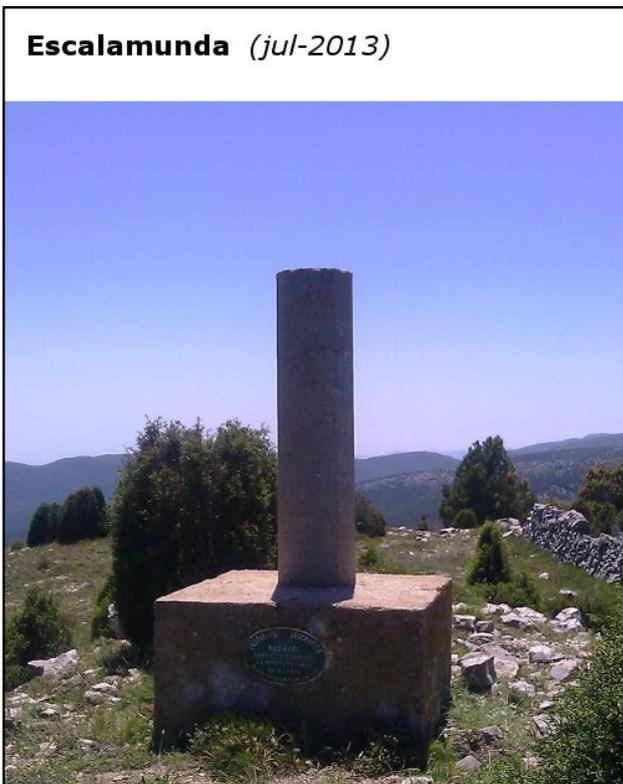
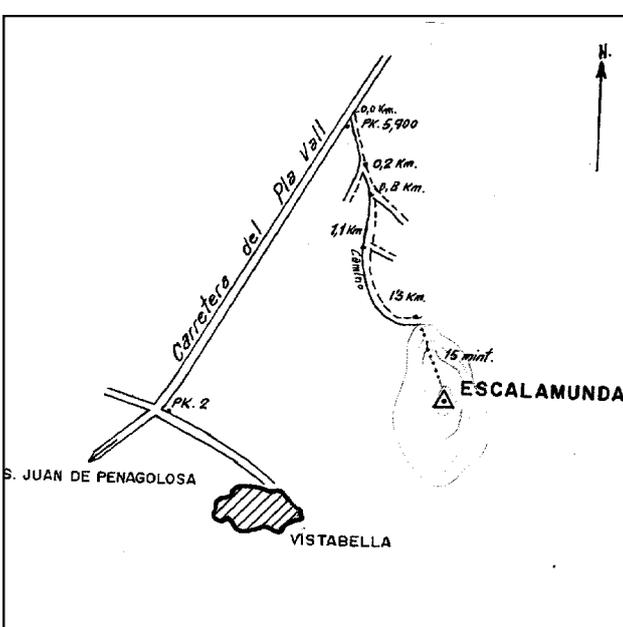
**Situación:**  
 Situado en la partida de Pla Vall, en la loma de Escalamunda, que tiene dos picachos, estando la señal en el que está más al E.
