Reseña Vértice Geodésico 10-may-2025

Número.....: 58320
Nombre.....: Villaverde
Municipios: Chinchón
Provincias: Madrid
Fecha de Construcción.....: 12 de mayo de 1976
Pilar sin centrado forzado...: 1,20 m de alto, 0,30 m de diámetro.
Último cuerpo.....: 1,00 m de alto, 1,00 m de ancho.
Total cuerpos.....: 1 de 1,00 m de alto.

058320 Villaverde

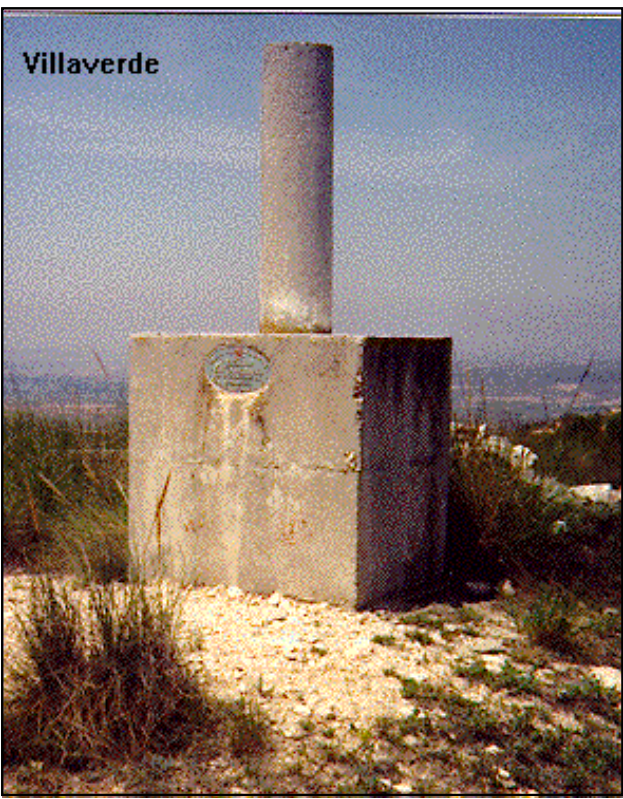
Situación:
Situado en el monte Cabeza de Villaverde o del Poloduz.
