## Reseña Vértice Geodésico

**Número.....: 59814**  
**Nombre.....: Canchal**  
**Municipios: Plasencia**  
**Provincias: Cáceres**  
**Fecha de Construcción.....: 01 de julio de 1981**  
**Pilar sin centrado forzado...: 1,14 m de alto, 0,42 m de diámetro.**  
**Último cuerpo.....: 1,04 m de alto, 1,20 m de ancho.**  
**Total cuerpos.....: 1 de 1,04 m de alto.**

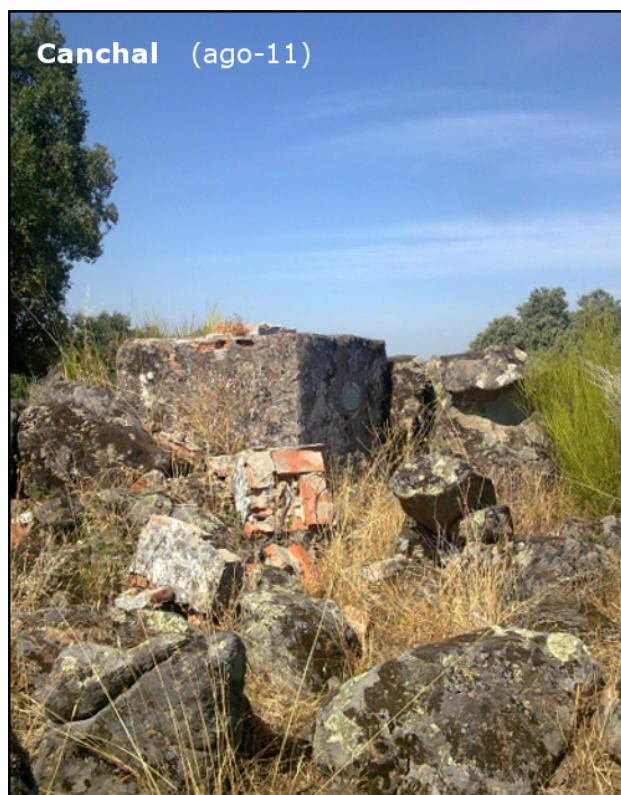
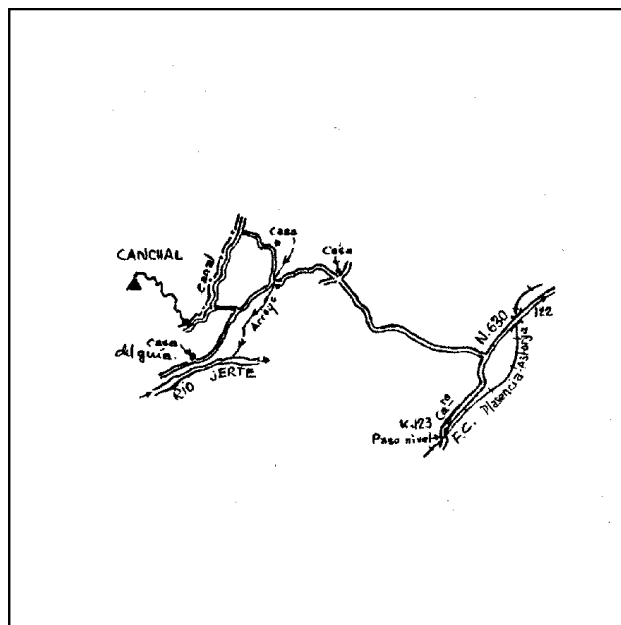
Situado en el llamado Alto del Canchal, junto al Prado del Campillo de la Dehesa del Herrerillo, entre rocas de granito, árboles de encina y tapias. Hay ganadería.

Despejado

Pilar: **Destruído**  
Informe del estado del Vértice: [InfoRG.pdf](#)

Base: **Deteriorada**
