Reseña Vértice Geodésico

Número.....: 62252
Nombre.....: Cabildo
Municipios: Holguera
Provincias: Cáceres
Fecha de Construcción.....: 08 de noviembre de 1980
Pilar sin centrado forzado...: 1,20 m de alto, 0,30 m de diámetro.
Último cuerpo.....: 1,00 m de alto, 1,20 m de ancho.
Total cuerpos.....: 1 de 1,00 m de alto.

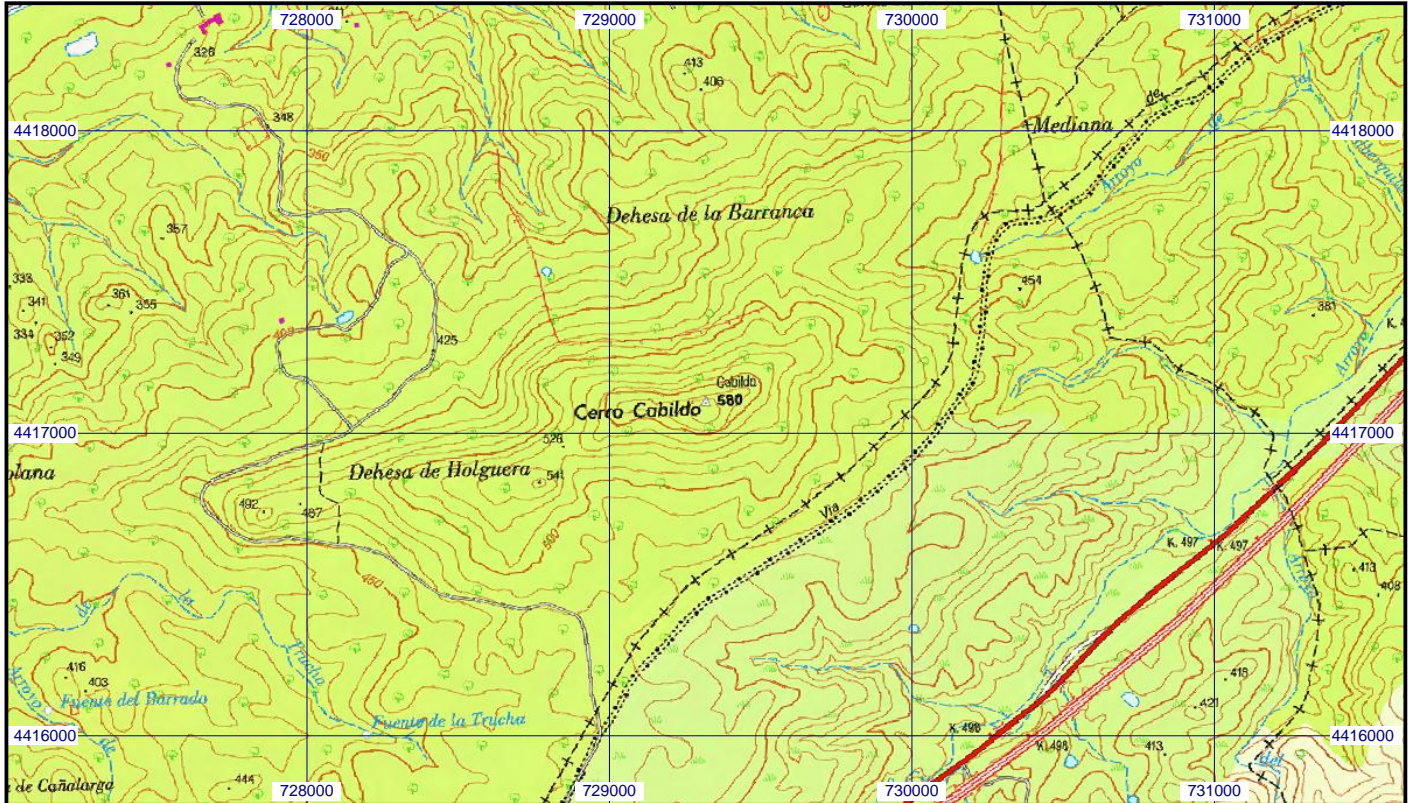
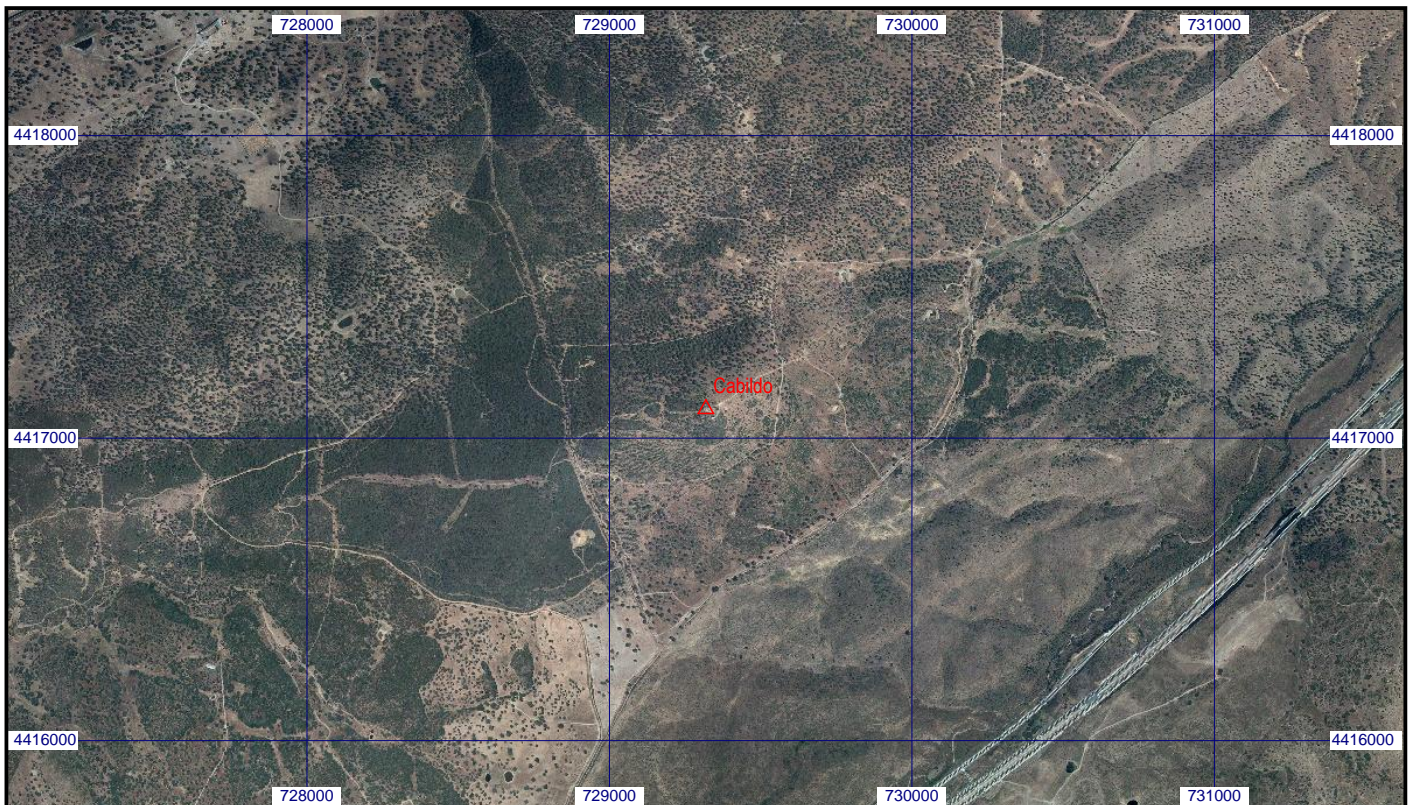
Cartografía de situación

Escala 1:25.000

062252 Cabildo

Coordenadas ETRS89. Huso 29
